# Tilstandsrapport

Tomannsbolig

Halvdan Svartes gate 21 , 3208 SANDEFJORD

Befaringsdato: 15.01.2026

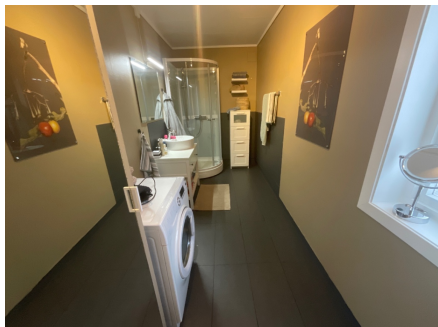
Bad.

Renovering/oppgradering av badet er utført med egeninnsats av eier. Arbeider utført med egeninnsats uten at eier er fagperson kan medføre at det kan forekomme ufagmessig utførelse, som vil påvirke funksjon eller levetid på bygningsdelen negativt.
