# Tilstandsrapport

Tomannsbolig

Egedes gate 43, 8656 MOSJØEN

Befaringsdato: 12.01.2026

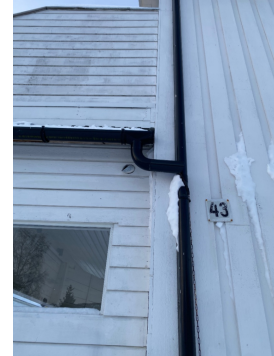
Manglende tilkobling av nedløpsrør.

Manglende tilkobling av utkast må utbedres for å sikre korrekt bortledning av vann og redusere risiko for fuktskader.

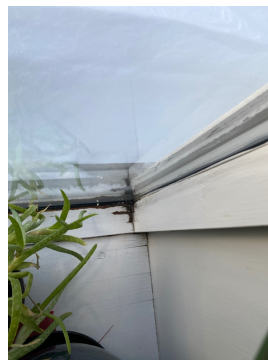
Missfarging fra kondens, stuevindu 2. etg

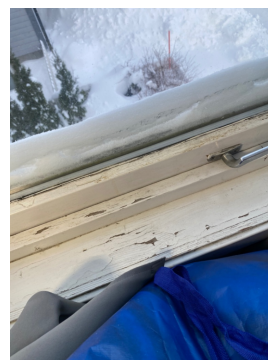
Malingsavlassing på foringer/karm. Vindu soverom i 2. etg

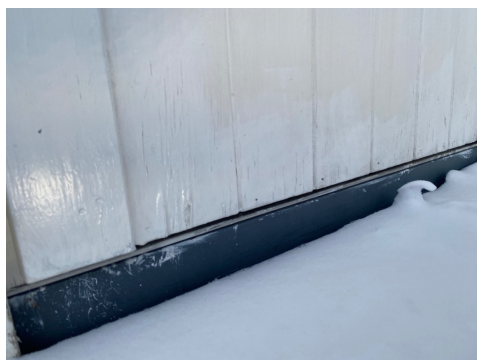
Værslitt overflate dør 1. Etg.

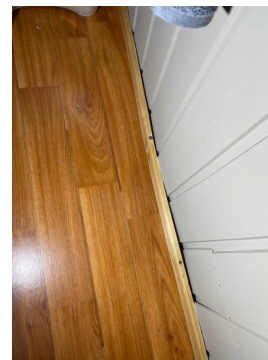
Skjevheter i veggpanel, loftsetasje.

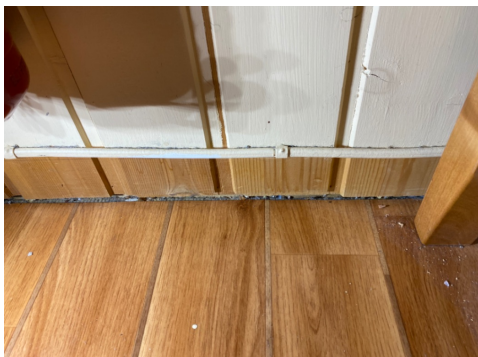
Stedvis manglende gulvlister.

Det bør monteres manglende gulvlister og utbedres glipper mellom gulvlist og gulv for å sikre et tilfredsstillende resultat og hindre oppsamling av støv og smuss.

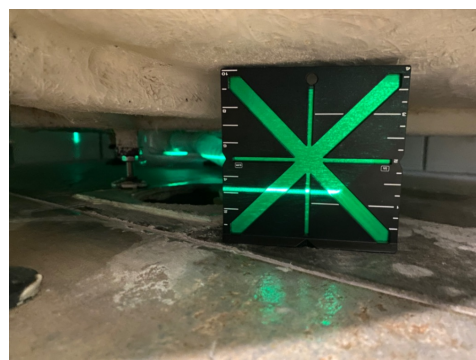
Måling av planavvik til sluk.

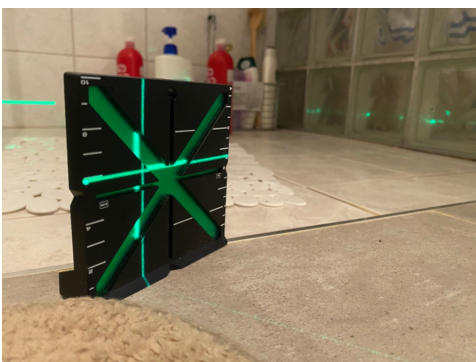
Måling av fallforhold til dusjnisje

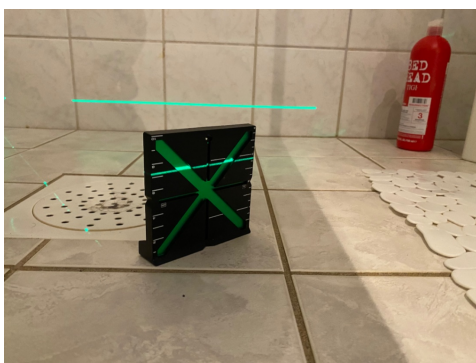
Maling av fallforhold til sluk
