Egedes gate 43, 8656 MOSJØEN

**Velkommen til Egedes gate 43 – en spennende eiendom på byflata i Mosjøen med svært gode utleiemuligheter**

Befaringsdato: 12.01.2026

Rapportdato: 28.01.2026

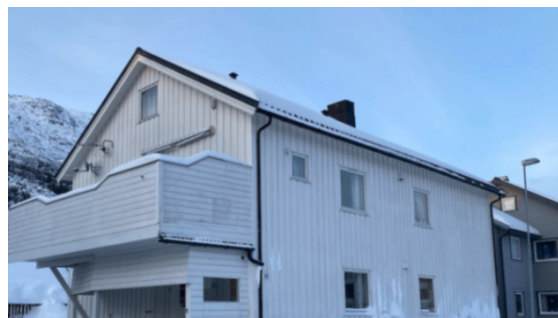
Taket var snødekt på befaringsdagen.

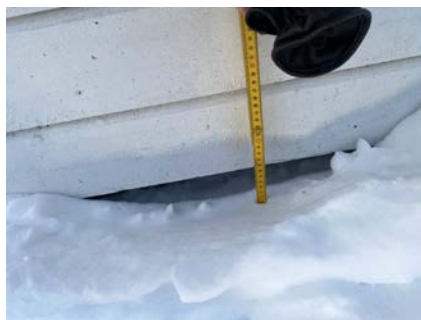
Avvik: • Det er ingen eller liten lufting i nedre kant av kledning mot grunnmur.

- Det er påvist spredte råteskader i bordkledningen.
- Det er ingen musesperre i nedre kant av konstruksjon.

Kledningsbord mot hovedinngangstrapp

Kledningsbord bør ha minst 300 mm avstand til terreng for å unngå skader og misfarging fra vannsprut opp fra terrengoverflaten.

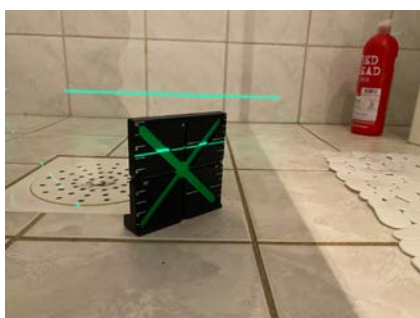
Måling av fallforhold til sluk

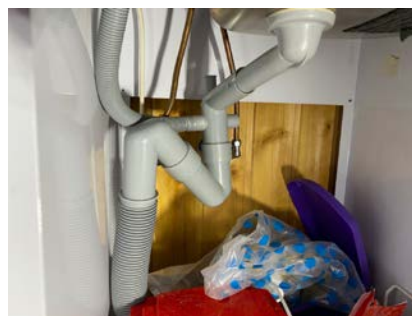
Kontroll av røropplegget.

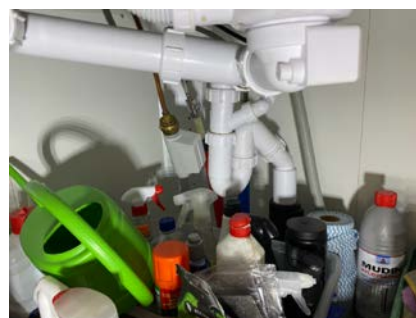
Kontroll av røropplegget.

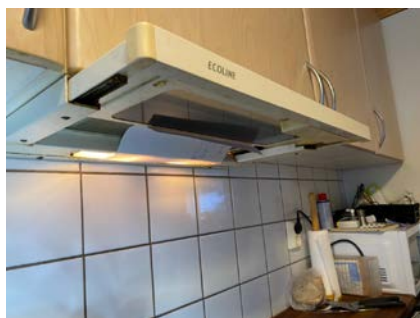
Funksjonstest av ventilator.

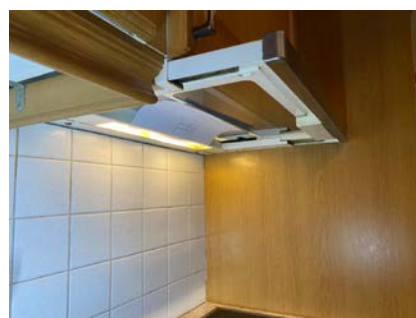
Det ble fuktmålt på gulv foran kjøkkenbenk og utsatte hvitevarer uten å påvise fukt i gulv noen steder.

Funksjonstest av ventilator.

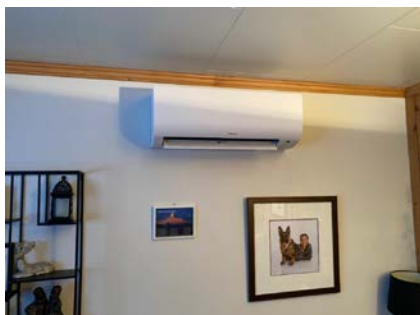
Varmepumpe innvendig del. Levert og montert av PTG AS.

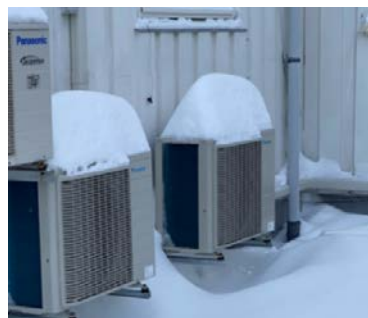
Varmepumpe utvendig del.

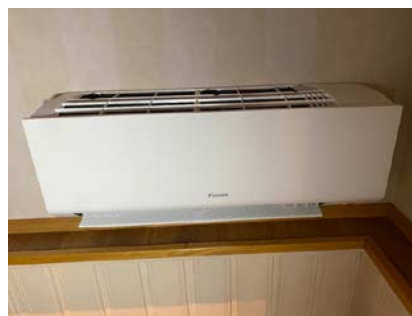
Varmepumpe innvendig del. Levert og montert av PTG AS.
