Tilstandsrapport

Fritidsbolig

Akerskogen 59 , 1643 RÅDE

Befaringsdato: 27.03.2026

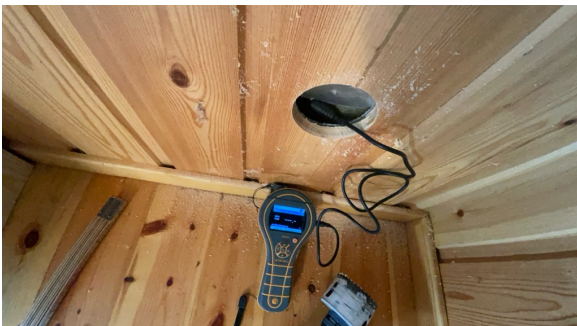
Hulltaking er foretatt uten å påvise unormale forhold. Hulltaking er foretatt ved/i Bod.

Det er observert at det er er montert fuktsperre på innvendig side i bod. Ved etablering av membran i baderom må denne fjernes.
