Akerskogen 59, 1643 RÅDE

**Nydelig hytte fra 1991 med sjønær  
beliggenhet kun en time fra Oslo.**

# Tilstandsrapport

Befaringsdato: 27.03.2026

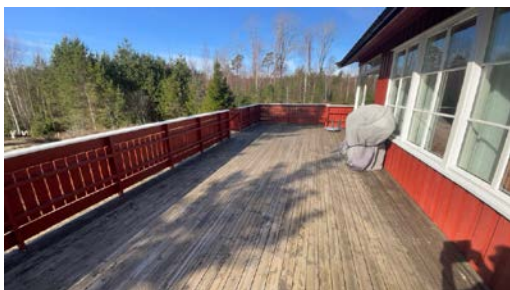
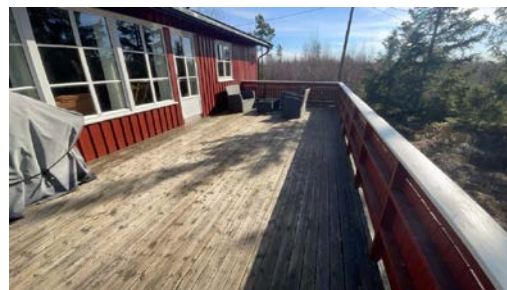
## 📍 TG 1 Utvendige trapper

Utvendige trapper i trekonstruksjoner.

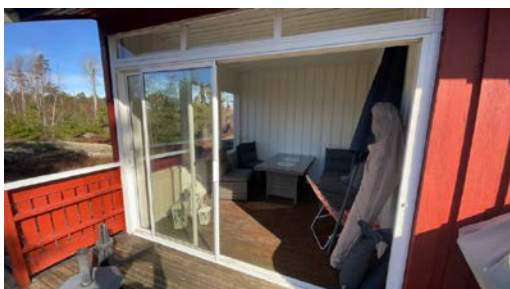
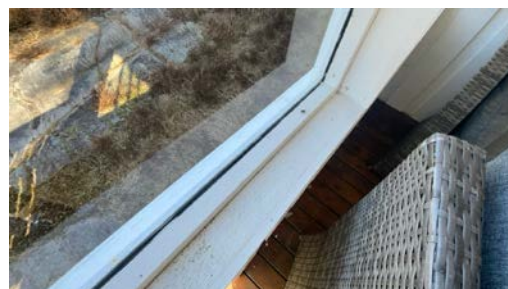
Det er montert glassdører og vinduer med enkelt glass. Det er ikke søkt om oppføring/innbygging.

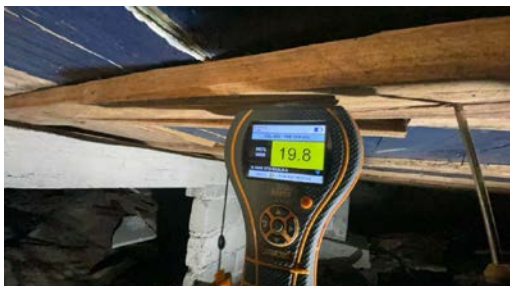
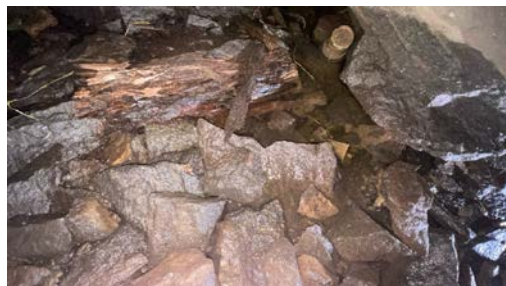
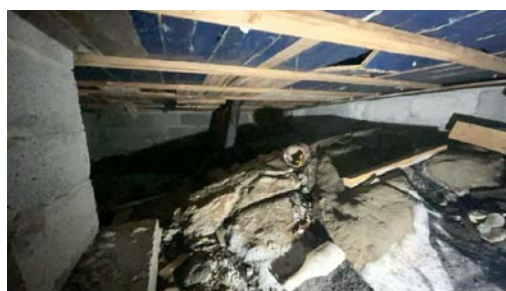
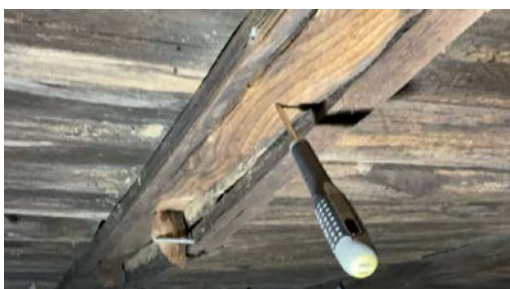
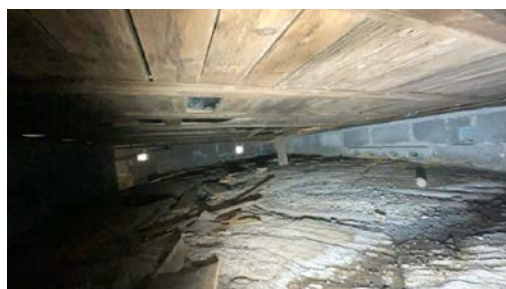
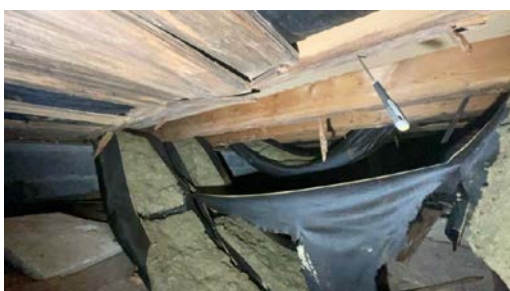
- Fuktig miljø.
- Stående fall på terreng.
- Fall på fjell inn fra flere sider av bygningen til midten av bygget.
- Høy fuktighet i trekonstruksjoner.
- Omfattende nedfall av stubbloft.
- Omfattende råteskader på stubbloft og bjelkelag
- Midlertidige støtter monteret.
- Manglende lufting
- Manglende adgang til deler av krypkjeller og krypkjeller under bod.

Det var ikke adgang/muligheter for kontroll av hele krypkjeller på befaringdagen på grunn av lav høyde og nedfall på stubbloft. Skadene er omfattende og det må påregnes utskiftninger av deler av bjelkelag. Det må utføres ytterligere undersøkelser før omfanget kan avdekkes.

Konsekvens av manglende tiltak er videre utvikling av skader som vil føre til setningsskader og fullstendig kollaps av del(er) av bygningen.

- Påviste skader må utbedres.
- Tiltak:
- Konstruksjonene må sikres mot råte, sopp og skadedyr.
- Gjennomføre ytterligere undersøkelser og foreta utbedring av skade.

- Utskiftning av bjelkelag (omfang ikke avklart).
- Utskiftning av stubbloft (hele bygningen).
- Utbedring av lufting.
- Tiltak på terreng/drenering som leder fukt bort utenfor bygg og innvendig fuksikring/drenering.

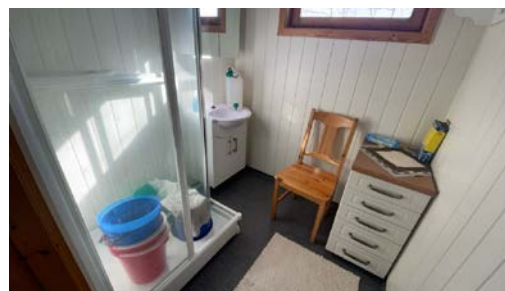
- Det er vindu/dør med ikke fuktbestandige materialer i våtsonen (ved vask, dusj, badekar, osv.), løsningen eller byggematerialet er uegnet.
- Det er avvik:

Vinduer og dører som er plassert i våt sone gir fare for fukt/vann inn i konstruksjonen og fare for skader på trekonstruksjoner som er montert rundt disse åpningene.

Etablere membran/tettesjikt i våte soner. Konsekvens for manglende tiltak er skader på vegger.

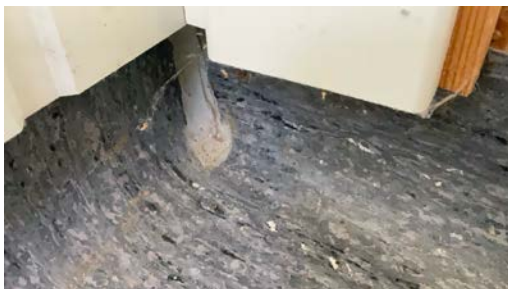
- Mer enn halvparten av forventet brukstid er passert på membranløsningen.
- Det er avvik:

- Overvåk tilstanden jevnlig. For å få tilstandsgrad 0 eller 1 må tettesjiktet skiftes ut, men tidspunktet for når dette er nødvendig er vanskelig å si noe om.
- Det er viktig å merke seg at levetiden til en membran varierer basert på kvalitet, installasjon og bruk. Eldre membraner kan bli sprø og sprekke opp, noe som fører til at de mister sin vanntettende funksjon. Dette kan resultere i vannlekkasjer gjennom vegger og gulv og fuktskader.

Tiltak må utføres, konsekvens av manglende tiltak er kortere levetid på bygningsdelen med fare for lekkasjer og påfølgende følgeskader på andre bygningsdeler.

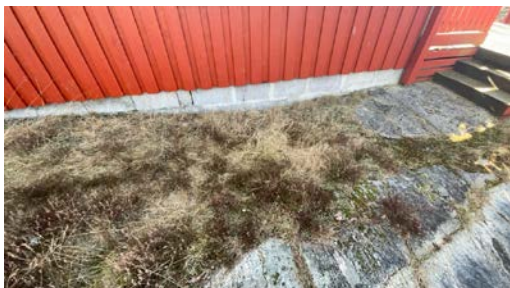
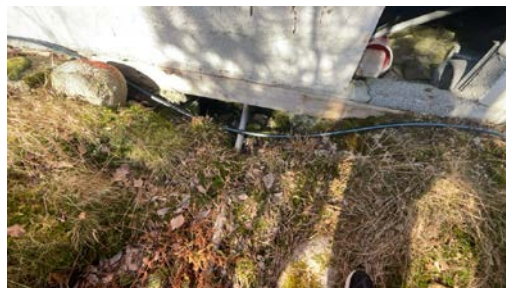
- Det mangler, eller på grunn av alder er det sannsynlig at det mangler, utvendig fuktsikring av grunnmuren ved kjeller/underetasje.
- Det er ut ifra observasjoner konstatert at drenering/tettesjikt har funksjonssvikt/svært begrenset effekt.
