Tilstandsrapport

Fritidsbolig

Geitholmsunda 9, 3783 KRAGERØ SKJÆRGÅRD

Befaringsdato: 11.11.2024

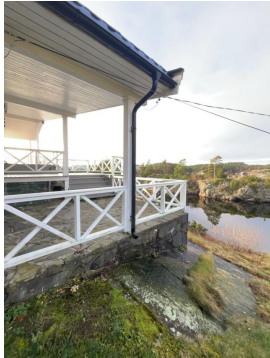
Det er registrert stedvis drensør på nedløp, men det er fra nedløp mot nord registrert fukt og noe forvitring på plattning i naturstein og betong. Nedløp må stedvis utbedres, lede vann vekk fra konstruksjonsdeler.

Utsnitt nedløp.

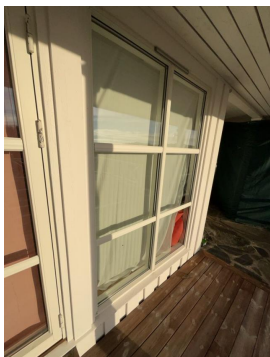
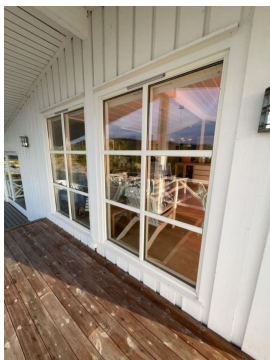
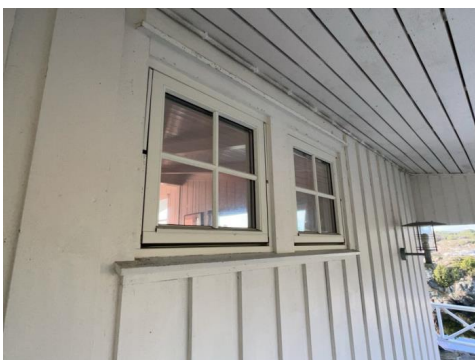
Det er registrert en forvitret tetteliste i karm på vindu baderom. Det er registrert for lite tilluft mot baderom, så denne har nok blitt utsatt for høy fuktighet og mye sollys.

Utsnitt vinduer.

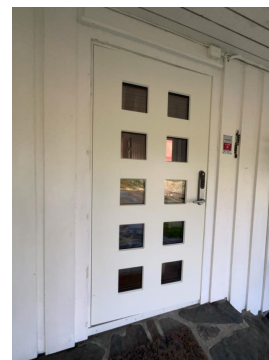
Det er registrert råte nederst på ytterdør i tre mot krypkjeller.
Det er registrert rustslag på hengsler til terrassedør.

Inngangsdør.

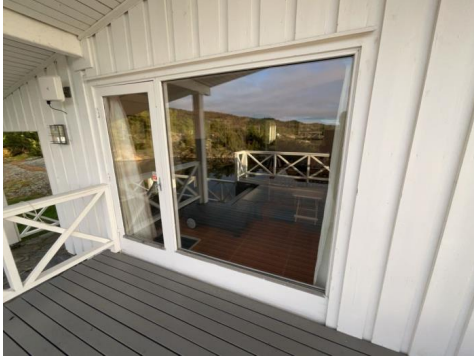
Terrassedør fra 1965 er god beskyttet under takkonstruksjon og har normal slitasje for alder, men husk at forventet levetid er oppbrukt og at denne døren nærmer seg utskiftning.

Terrassedør.

Rustslag på hengsler må utbedres, her må det smøres med rustmiddel og behandles på nytt for å prøve ivareta noe av levetiden.

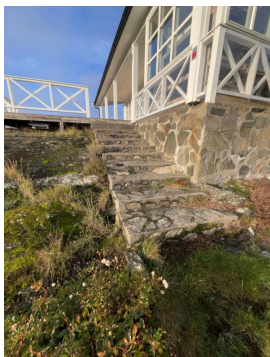
Det er registrert noe forvitring og riss i fuger til plattning med betong og naturstein.

Utvendig trapp i naturstein og betong.

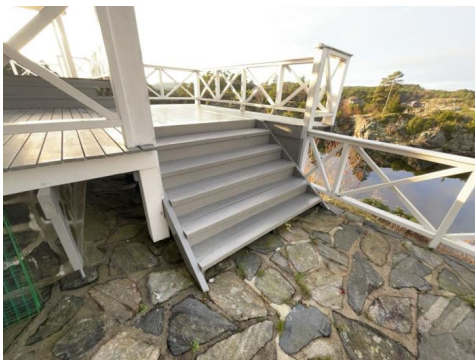
- Åpninger i rekkverk er ikke i henhold til krav i dagens forskrifter.
- Det er avvik:
- Det er værslitt/oppsprukket trevirke/trepaneler.

Utvendig trapp i tre.

- Rekkverk må monteres for å lukke avviket.

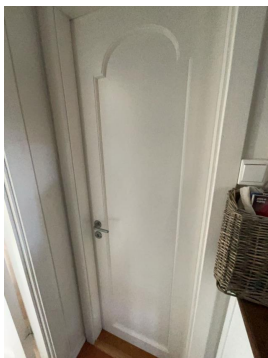
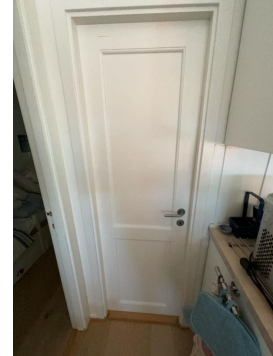
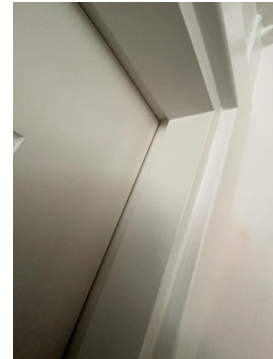
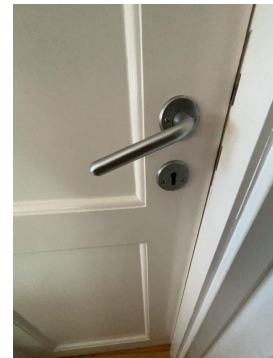
- Det er påvist avvik som tilsier at det bør foretas tiltak på enkelte dører.

Utsnitt innerdører.

Innerdør må justeres og dørvrider med slitasje må utbedres for TG: 1.

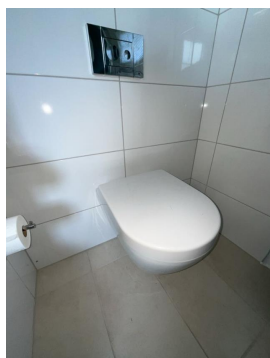
- Det er ikke påvist tilfredsstillende løsning for å synliggjøre lekkasje fra innebygget sisterne.

Vegghengt toalett.

Det må innhentes dokumentasjon på om det er sealingbag eller krav til drengåpning til vegghengt toalett. Drengåpning må etableres om det ikke er godkjent sealingbag.

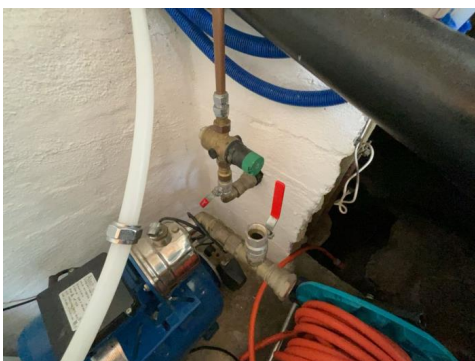
Avvik gjelder eldre kobberør.

Stoppekran.

Tiltak gjelder eldre kobberør.

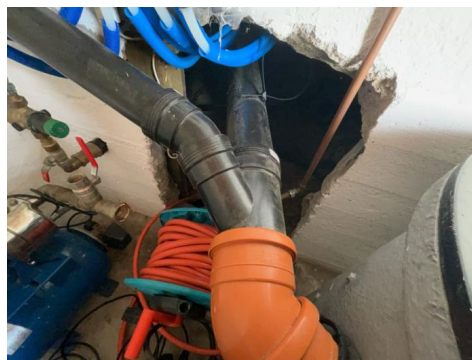
Utsnitt avløpsrør i plast.

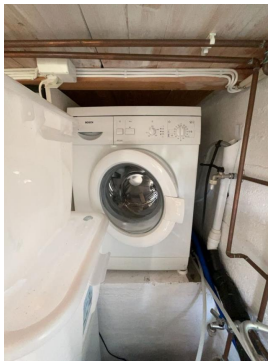
Opplegg for vaskemaskin.

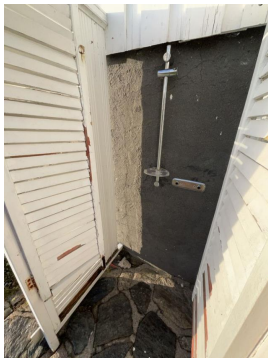
Det er montert opplegg for utedusj mot sørøst.

Utedusj.

Eier opplyser om at vegger til utedusjen skal skiftes før salg.

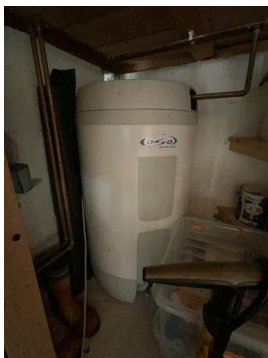
Varmtvannstanken er på ca. 120 liter.

Årstall: 2012

Varmtvannstank.

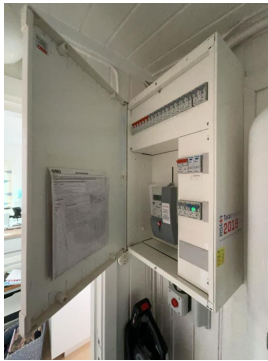
Sikringsskap.

Kostnadsestimat gitt for kontroll, avvik funnet av fagkyndig kommer i tillegg.

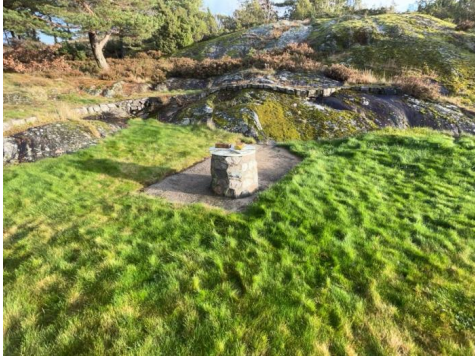
Sisterna, vannrør i plast og en liten pumpe er enda i drift, så om det ønskes kan vannet brukes til for eksempel vanning av beplantning. Det anbefales ikke å drikke sisterna vannet.

Vannsamler/sisterne på eiendommen.

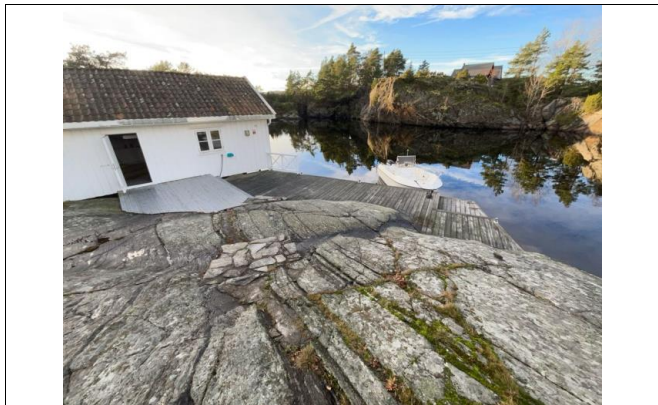
Brygge nordøst for båthus.
Brygge er ca 42m² og har en fortøyningsside på ca. 10m.

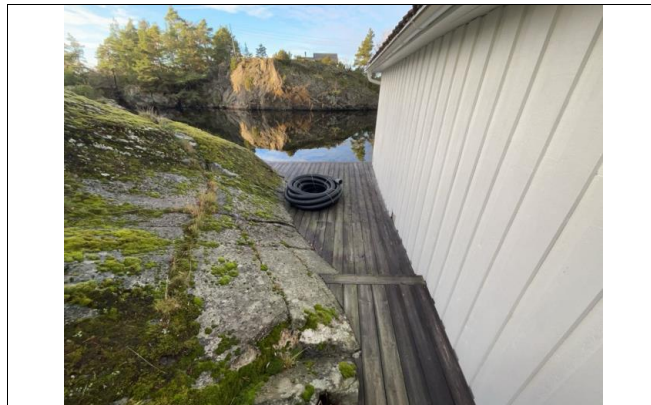
Brygge sørvest for båthus.
Brygge er ca. 11m².

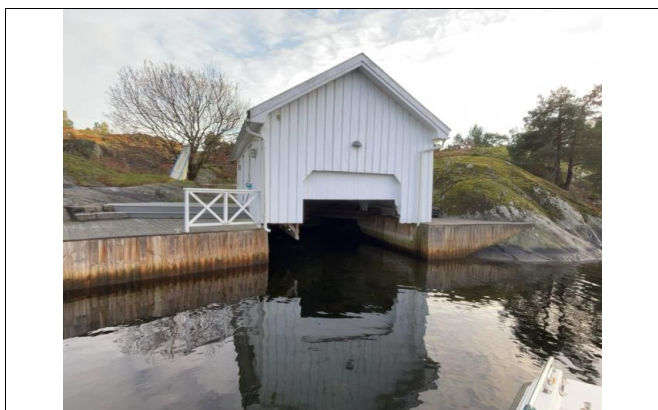
Utsnitt båthus.
Båtplass i båthus er 5.84m dyp og 3.65m brei.
