Tilstandsrapport

Fritidsbolig
Geitholmsunda 9, 3783 KRAGERØ SKJÆRGÅRD
KRAGERØ kommune
gnr. 26, bnr. 107

Befaringsdato: 11.11.2024 Rapportdato: 18.11.2024 Oppdragsnr.: 20917-1327 Referansenummer: ZW1875

Autorisert foretak: Ramberg Takst

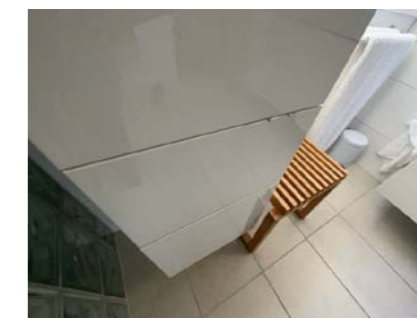
Noe merker på baderomsinnredning.

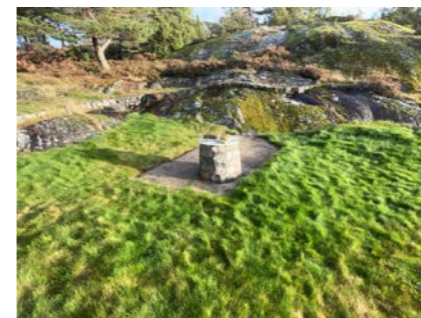
Sisterna, vannrør i plast og en liten pumpe er enda i drift, så om det ønskes kan vannet brukes til for eksempel vanning av beplantning. Det anbefales ikke å drikke sisterna vannet.

Vannsamlersystem på eiendommen.
