# Smievegen 55 4350 KLEPPE

## Tilstandsrapport Eierskifte

Befaringsdato  
27.8.2025

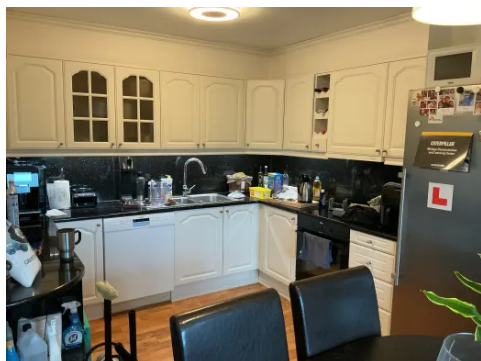
## 6.4 Kjøkken

TG-1

Hvite profilerte kjøkkenskap. Sort benkeplate i stein.  
Noe bruksmerker i skap og skuffer.  
Ikke unormal slitasje iht. alder.

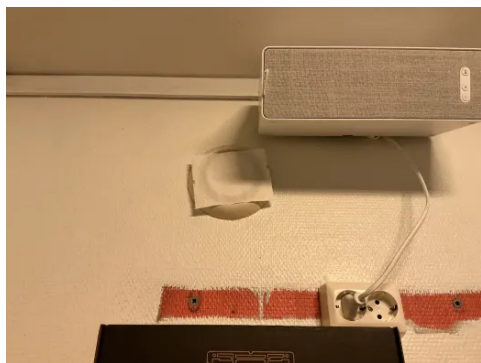
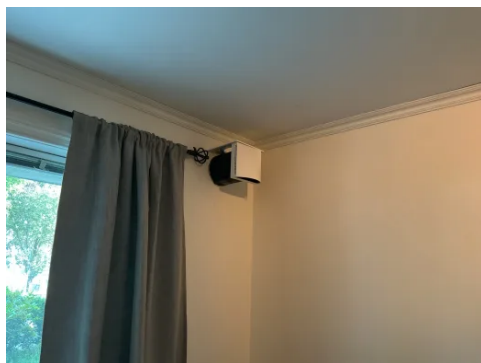
## 6.10 Ventilasjon

TG-1

Kjøkken og våtrom har mekanisk avtrekk. På soverom er det montert desibelventil i yttervegg for å redusere støy, mens soverom/kontor har enkel klaffventil i yttervegg.
