# Tilstandsrapport

📍 Rugdeveien 33 B, 1850 MYSEN

# gnr. 157, bnr. 213

Befaringsdato: 06.02.2024

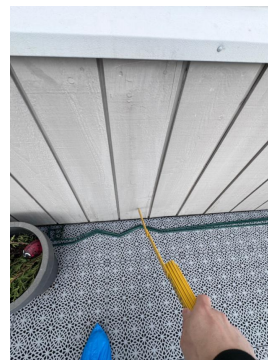
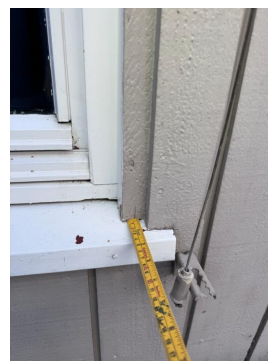
- Det er påvist spredte råteskader i bordkledningen.

Stedvis har panelbord rundt vinduer synlige tegn på råteskader. Endeved er steder man ofte glemmer å male eller beise. Når vannet renner nedover husveggen, trekker det opp i treverket via endeveden og forårsaker råte, sprekkdannelser i trevirke. På grunn av fare for fukt/råte i treverk, anbefales en spalte på min. 6 mm mellom kledning/vannbrett.

- Råteskadet trekledning må skiftes ut.

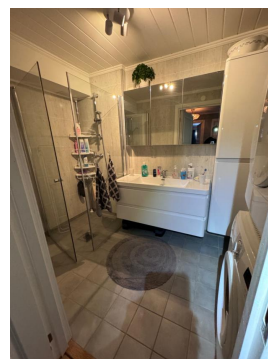
Våtrommet er isteden fuktkontrollert med egnet fuktmåleverkøy hvor det påvises forhøyde fuktverdier i nedre del av baderomsplater. Gipsplate på vegg i underskap på kjøkken (bak dusjsone), har påviste fuktskader.

- Våtrommet må totalrenoveres. Alle forhold med tettesjikt, våtsone, sluk m.m. må dokumenteres.

Kostnadsestimat: 100 000 - 300 000
