# Tilstandsrapport

Fritidsbolig

Nipetovegen 19 , 3623 LAMPELAND

Befaringsdato: 19.02.2026

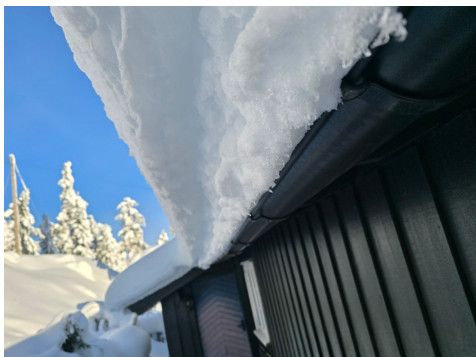
## TG 2 Veggkonstruksjon

Veggene har bindingsverkskonstruksjon fra byggeår. Fasade/kledning har stående bordkledning. Ytterkledning mot øst og syd er ny i 2019. Deler av kledningen fremstår noe ufagmessig.

Deler av kledningen fremstår noe ufagmessig uten at dette påvirker kledningen i større negativ retning.

- Det er ikke behov for utbedringstiltak.
