# Tilstandsrapport

Enebolig

Dvergsnesheia 39, 4639 KRISTIANSAND S

Befaringsdato: 04.04.2025

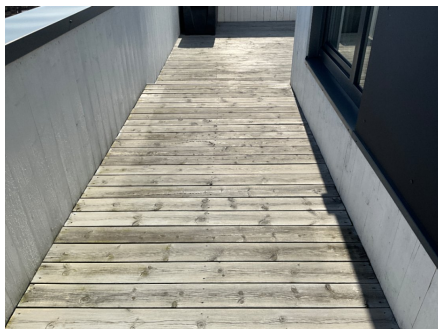
- Rekkverkshøyde må endres for å tilfredsstille krav på byggemeldingstidspunktet.

Anbefaler å etablere luker for inspeksjon av tekkingen.

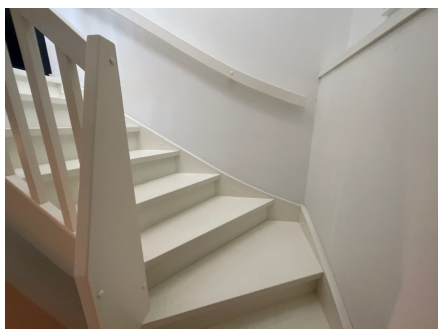
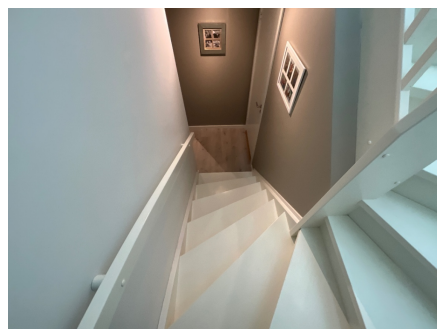
Bakkant av boligen ligger delvis under terrenget. Veggene er påførte av tre. Rommene som vender mot terrenget er bad, bad/vaskerom og bod. På bad, bad/vaskerom er det overflater av fliser. I teknisk rom er det malte plater av gips. Hulltaking er foretatt uten å påvise unormale forhold. Fuktkvotemåling (vekt%) i konstruksjonen rundt vannrøret ble målt til 7-8%.

Fuktighet i påførte vegger under terrenget vil variere med årstidene og verdiene kan være normal fra 18 vektprosent og ned til 6.

- Håndløper må monteres på vegg for å tilfredsstille krav på byggetidspunktet.

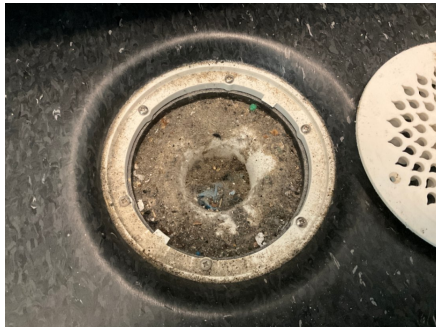
### TG 1 Sluk, membran og tettesjikt

Det er plastsluk og synlig vinylbelegg som tettesjikt.

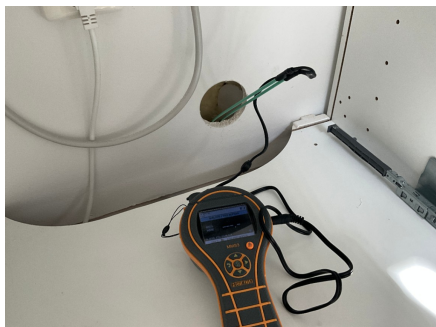
Hulltaking er foretatt uten å påvise unormale forhold. Hulltaking er foretatt i skap på kjøkkenet. Fuktivotemåling (vekt%) i konstruksjonen ble målt til under 6.

Hulltaking gir begrenset adgang til visuell kontroll/måling av et lokalt område på badet, og det kan dermed ikke med sikkerhet utelukkes at det foreligger skjulte avvik eller skader i øvrige deler av konstruksjonen.

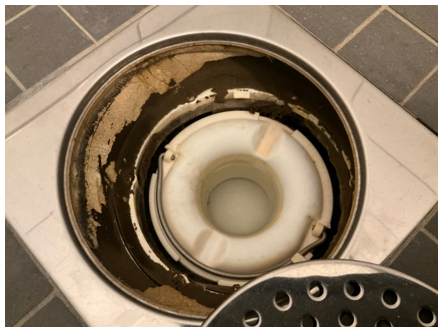
## TG 1 Sluk, membran og tettesjikt

Det er plastsluk og smøremembran med dokumentert utførelse.

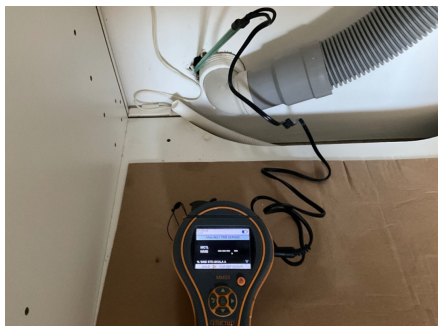
Hulltaking er ikke gjennomført fordi det er unødvendig. Det er tilgang til konstruksjonen via inspeksjonsluke for vannrør. Fuktkvotemåling (vekt%) i konstruksjonen ble målt til under 6%.

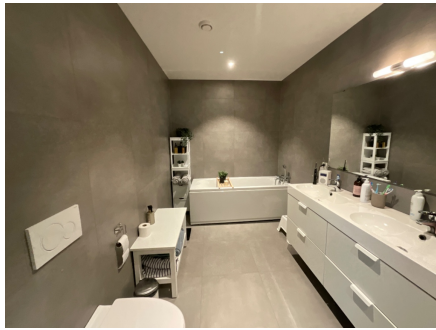
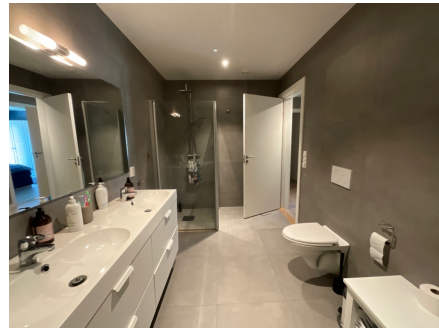
## TG 1 Overflater vegger og himling

Veggene har overflater av fliser. I taket er det malte slette plater.

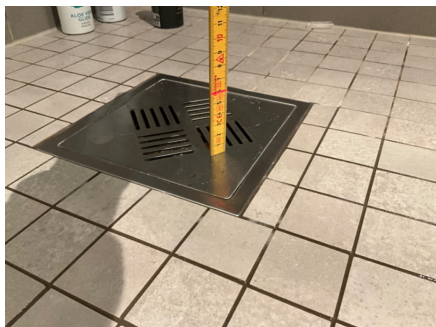
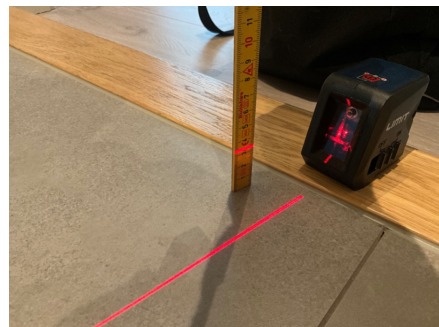
## TG 1 Overflater Gulv

Det er flislagt gulv med elektriske varmekabler. Det er ca 30 mm. høydeforskjell fra flis ved dør til slukrist.

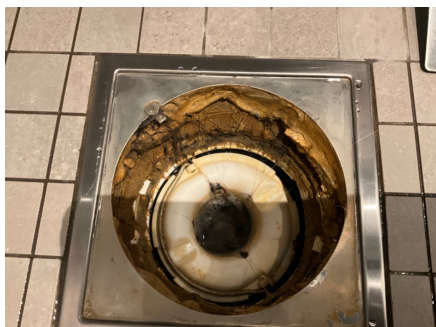
## TG 1 Sluk, membran og tettesjikt

Det er plastsluk og smøremembran med dokumentert utførelse. Grunnet manglende tilkomst er kun sluken i dusjen inspisert.

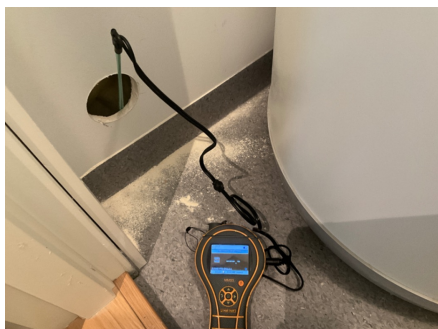
## TG 2 Sanitærutstyr og innredning

Hulltaking er foretatt uten å påvise unormale forhold. Hulltaking er foretatt i teknisk rom bak våtsone for dusjen. Fuktkvotemåling (vekt%) i konstruksjonen ble målt til under 6.

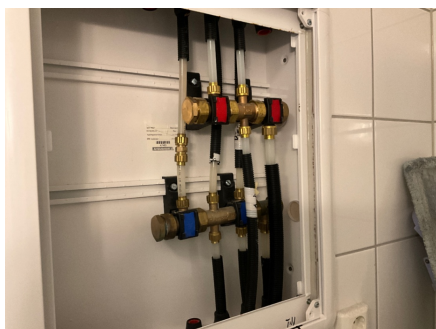
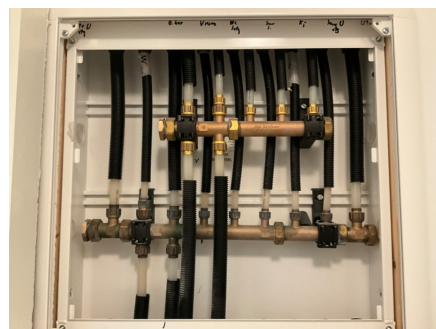
### TG 1 Vannledninger

Innvendige vannledninger er av plast (rør i rør). Det er besiktiget i rørskap.
