Tilstandsrapport

Enebolig

Seljevegen 8, 2319 HAMAR

Oppdragsnr.: 14566-1626

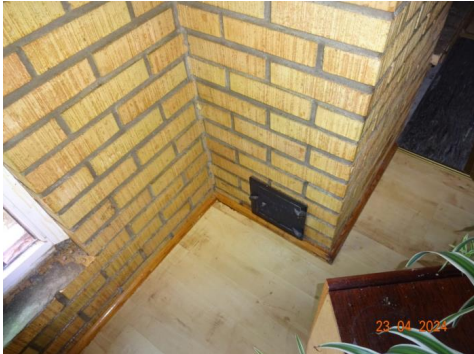
! TG 3 Rom Under Terreng

Antatt at boligen er fundamentert med støpte søler til fast byggegrunn. Kjelleryttervegg av murt betonghullblokk. Parallellblokk. Utforet kjelleryttervegg på soverom. Påforede kjelleryttervegger og kjellergulv er en risikokonstruksjon, da underliggende konstruksjonen ikke er tilgjengelig, kan skjule fukt, sprekker og diverse skader. Har erfaringsmessig hyppigere risiko for fuktskader.

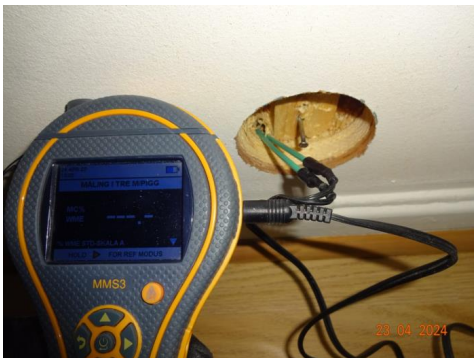
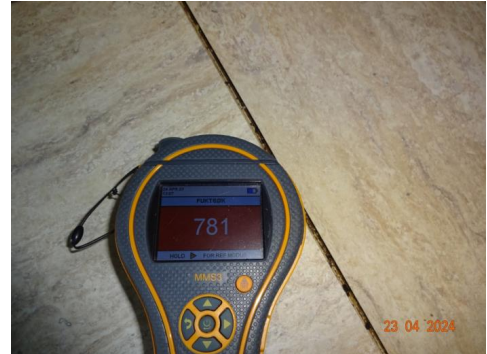
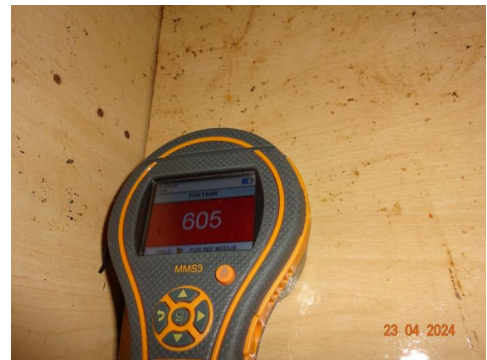
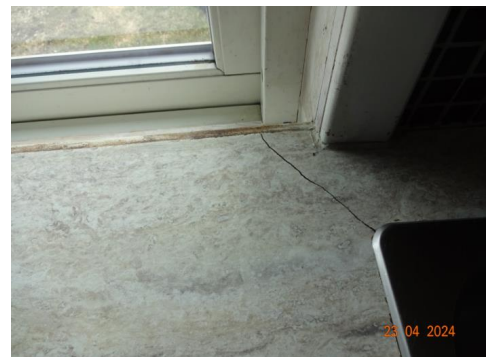
TG 1 Tilliggende konstruksjoner våtrom

Hulltaking er foretatt nederst på delevegg mot våtsonen. Ved bruk av fuktmåler ble det ikke registrert unormale verdier.

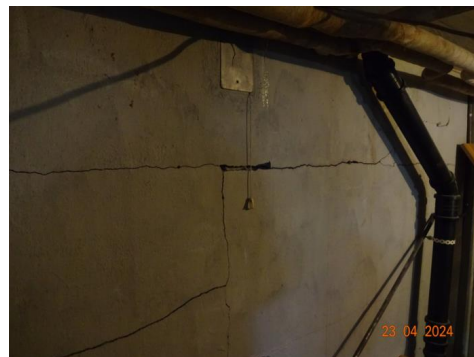
TG 1 Grunnmur og fundamenter - 2

Tilbygget del med peisstue.

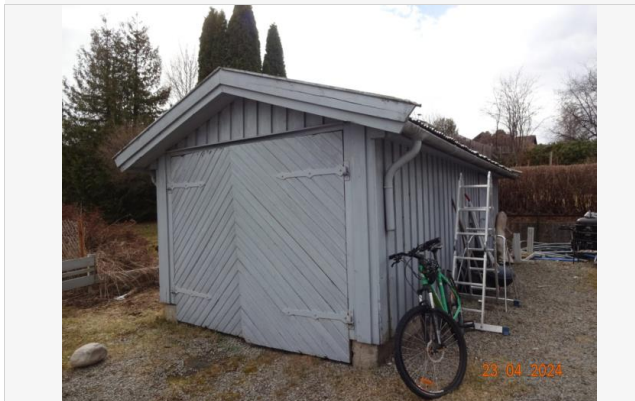
Garasje

Mangler del med takrenne nedløp.
