Fallet 7, 7350 BUVIKA

Pen enebolig med gode sol- og utsiktsforhold | Pent opparbeidet uteplass | Blindvei | 20 min til Trondheim

Rapportdato: 30.4.2026 (Gyldig til 30.4.2027)

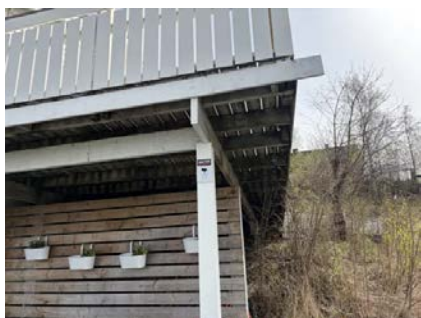
6.4 Balkong, terrasse, plating: Balkong/ terrasse

Balkongen er høyere på hjørnet.

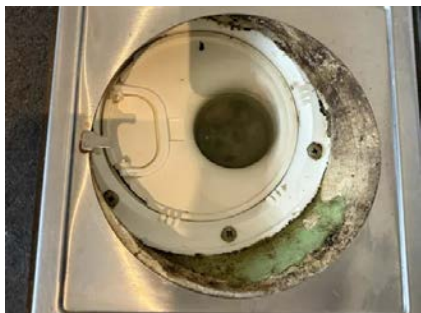
6.23 Våtrom: Bad

Våtrom: Bad - Membran, tettesjikt og sluk	TG 2 er satt med bakgrunn i alder på tettesjikt og derav økt risiko for lekkasjer.
Våtrom: Bad - Sanitærutstyr	TG 2 er satt med bakgrunn i manglende avrenning fra wc.
Vaskerom/ dusj	TG 2 er satt med bakgrunn i alder.

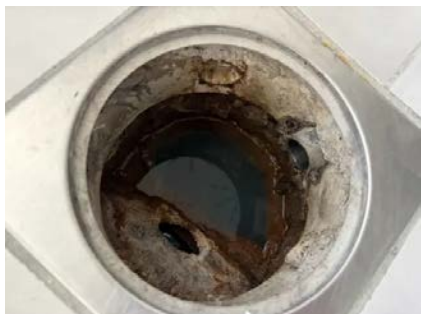
6.24 Vaskerom/ dusj

Vaskerommet ble oppgradert rundt 1989 av tidligere eier og har flis på gulv og malt overflate på vegger. Malt overflate i himling. Gulvvarme. Utstyrt med opplegg for vaskemaskin, skyllekum, dusjkabinett, bereder og naturlig avtrekk. Rommet har to sluk der sluket under kabinett har begrenset mulighet for kontroll.

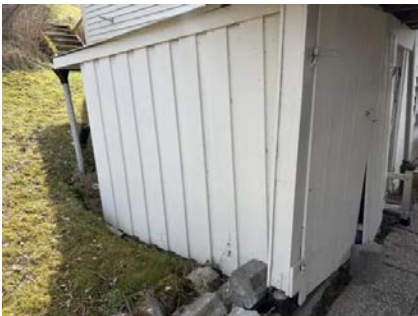
*Carport må ordnes da terrenget har skapt skjevhet. Dette gjør at vann renner feil på taket og skaper lekkasje på innsiden mot garasjen.

Garasjen er gammel. Fungerer som den skal, men kan med fordel oppgraderes. Carport er også skjev og bør gjøres noe med for å få korrekt avrenning fra tak. Har begynt å legge seg skader på veggen på garasjen på carportside grunnet vann som renner feil. Også skjevhet i egenbygd utebod da denne er i forbindelse med carport.

Synlige skjevheter på konstruksjonen mot utebod/ carport
