Tilstandsrapport

📍 Myrvangvegen 42 , 2335 STANGE

Befaringsdato: 06.05.2026

Rekkehus - Byggeår: 2014

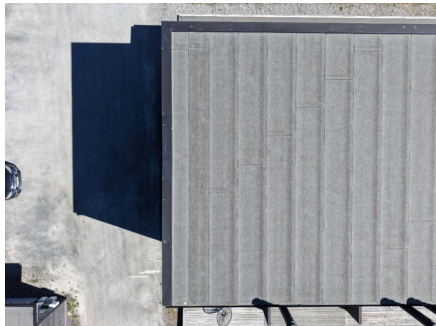
Taktekking av asfaltpapp. Det gjøres oppmerksom på at undersøkelsen av taktekkingen av sikkerhetsmessige årsaker er gjennomført med drone. Metoden gjør det mulig å dokumentere forhold som ellers ville vært vanskelig tilgjengelige, men den gir ikke samme detaljeringsgrad som en fysisk, nærgående inspeksjon. Det kan derfor forekomme forhold som ikke lar seg avdekke via dronebasert undersøkelse, og videre undersøkelser kan være nødvendig.

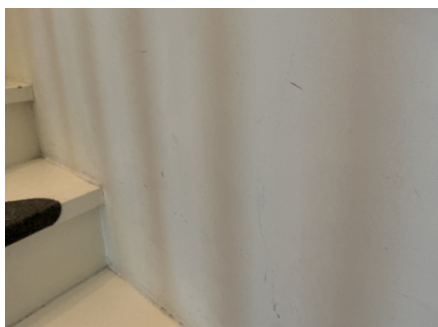
TG 1 Etasjeskille/gulv mot grunn

Boligen har etasjeskiller i støpt gulv mot grunnen og bjelkelag i trekonstruksjoner. Kontroll av etasjeskille utføres med nivelleringslaser. Det tas stikkprøver i to retninger i minst to rom per etasje der det lar seg gjøre. Ingen vesentlige avvik ble registrert. Målt lokalt avvik er <10mm og totalt avvik <15 mm pr. rom.

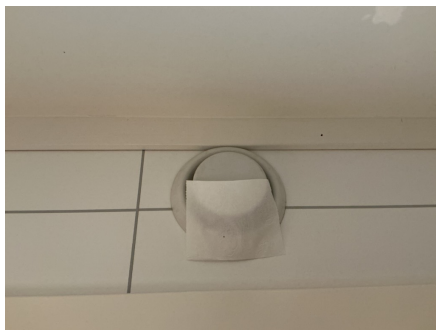
Det er foretatt hulltaking med 73 mm hullbor i nedre del av vegg fra tilstøtende soverom. Det er gjennomført fuktmåling i konstruksjonen. Undersøkelsen viser ingen tegn til skader eller fukt i konstruksjonen. Piggmåling: under 6 vektprosent.

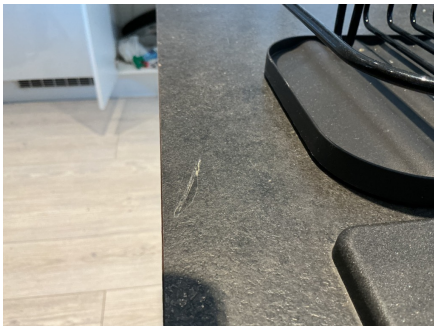
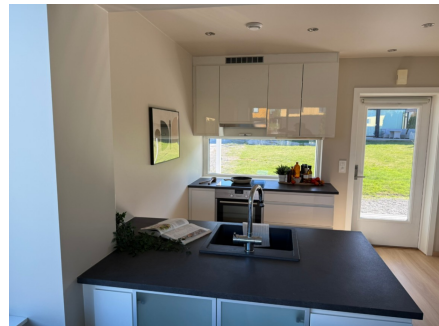
HTH kjøkkeninnredning. Innredning med glatte fronter. Benkeplate av laminat. Kjøkkenøy. Nedfelt oppvaskkum med ett-greps kjøkkenarmatur. Integriert platetopp, stekeovn, oppvaskmaskin, og kjøleskap med fryser. Komfyrvakt. Fuktsensor til automatisk vannstopper synlig under oppvaskkum. Gulvflater belagt med laminat. Vegg- og himlingsflater i malte flater. Kjøkkeninnredningen fremstår med normal brukslitasje, med enkelte bruksmerker.
