# Tilstandsrapport

Enebolig

Holteveien 55, 3158 ANDEBU

Befaringsdato: 27.06.2025

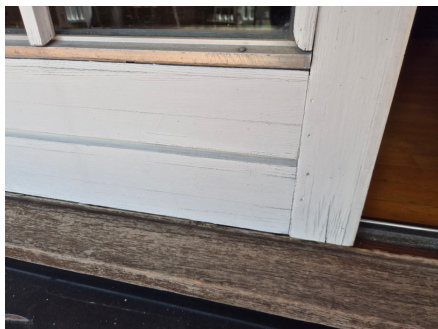
## TG 2 Balkonger, terrasser og rom under balkonger

Veranda på 47 m<sup>2</sup> med utgang fra stue. Terrassebord og bjelker i trykkimpregnert tre fundamentert på støpte søyler. Verandaen ble utvidet i 2014 med nye terrassebord og det ble samtidig montert elektrisk markise. Malte stående rekkverkspiler på 90 cm.
