Holteveien 55, 3158 ANDEBU

# Tilstandsrapport

Befaringsdato: 27.06.2025

Rapportdato: 12.08.2025

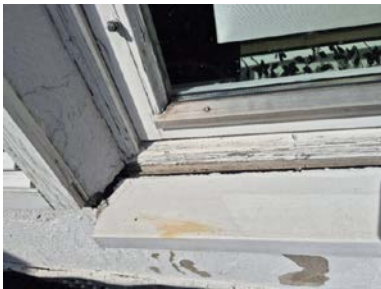
Værslitt og løst beslag.

Tidspunkt for utskiftning av vinduer nærmer seg.

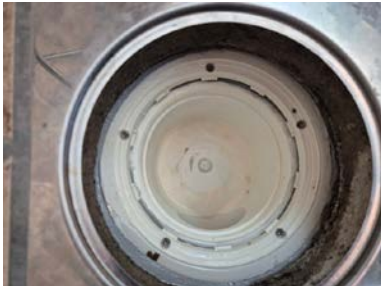
Sluk under dusjkabinett.
