Holteveien 55, 3158 ANDEBU

**Flott enebolig på landlig tomt i  
enden av Holteveien. Gangavstand  
til skole. Sol til 22.30. Usjenert. Dbl  
garasje. 4 sov**

# Tilstandsrapport

Befaringsdato: 27.06.2025

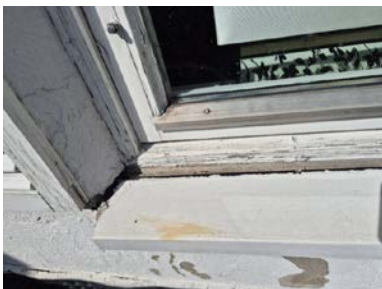
Værslitt og løst beslag.

Tidspunkt for utskiftning av vinduer nærmer seg.

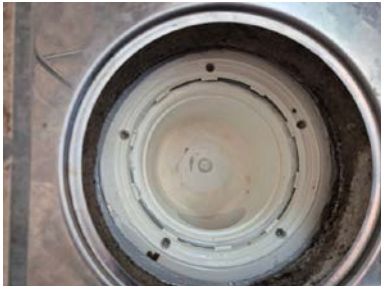
Sluk under dusjkabinett.
