# Tilstandsrapport

Enebolig

Moraveien 89, 2485 RENDALEN

Befaringsdato: 20.09.2024

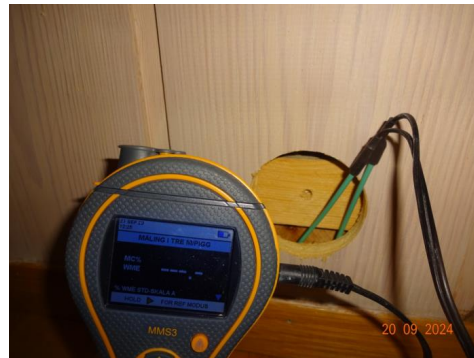
### ! TG 1 Tilliggende konstruksjoner våtrom

Hulltaking er foretatt nederst på delevegg mot våtsonen. Ved bruk av fuktmåler ble det ikke registrert unormale verdier.
