Moraveien 89, 2485 RENDALEN

**Innholdsrik enebolig i god
størrelse med stor tomt og
attraktiv beliggenhet med nærhet
til Åkrestønnen**

Befaringsdato: 20.09.2024

Tilstandsrapport

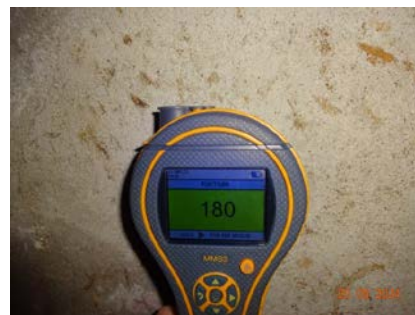
- Det påviste fuktnivå gir grunn til å overvåke konstruksjonen jevnlig for å se utvikling over tid, og eventuelt foreta tiltak for å unngå fuktskader.

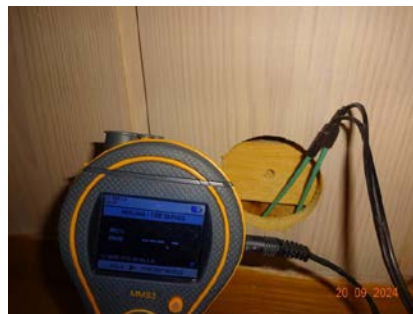
! TG 1 Tilliggende konstruksjoner våtrom

Hulltaking er foretatt nederst på delevegg mot våtsonen. Ved bruk av fuktmåler ble det ikke registrert unormale verdier.

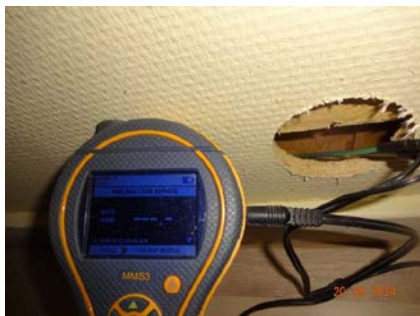
TG 1 Tilliggende konstruksjoner våtrom

Hulltaking er foretatt nederst på delevegg mot våtsonen. Ved bruk av fuktmåler ble det ikke registrert unormale verdier.

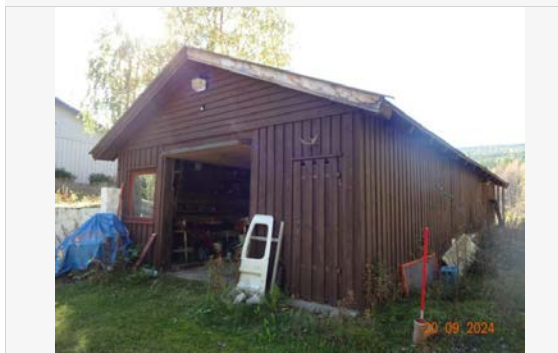
Garasjeuthus

Mangler takrenner og nedløp.
Ikke etablert undertak.
Utvendig panel har behov for vedlikehold.
Avskalinger i utvendig murpuss.
Eldre garasjeuthus, generelt med preg etter aldersforvitring og noe manglende vedlikehold. Må påregne aldersforvitring og skader. Kun deler er besiktiget.
