Tilstandsrapport

Enebolig

Svehaug 5E , 5535 HAUGESUND

Rapportdato: 06.04.2026

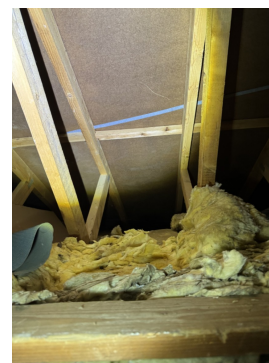
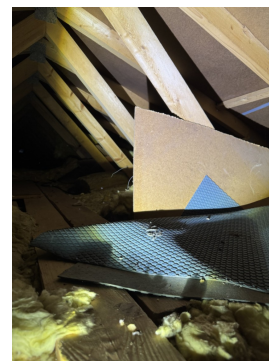
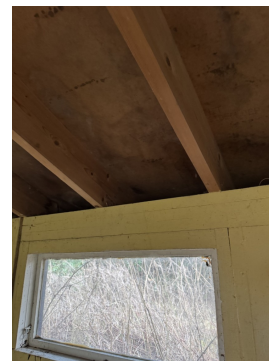
Konsekvensen av manglende utbedring er økt risiko for råte, mugg, svekket konstruksjon og ytterligere skader på bygningen.

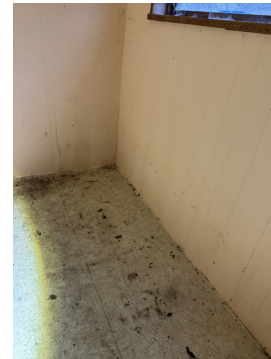
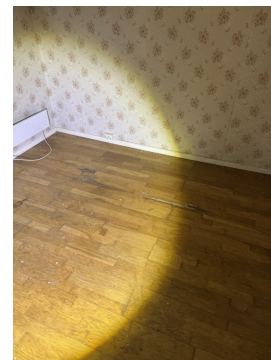
Konsekvensen av manglende utbedring er økt risiko for videre fuktskader, råte, muggsoppdannelse og forringelse av innneklimaet, samt mulig skade på bygningskonstruksjonen over tid.

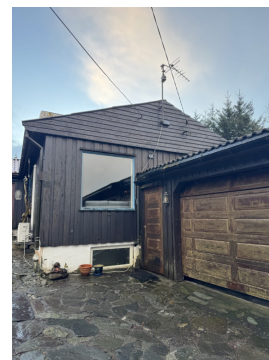
Dersom tiltak ikke gjennomføres, kan det oppstå økt risiko for skader på konstruksjonen, dårlig inneklima og redusert brukbarhet av garasjen.

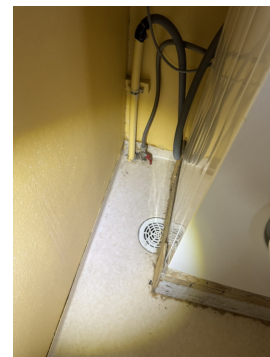
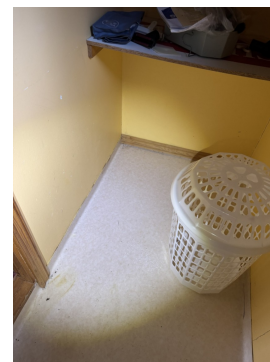
Konsekvensen av manglende oppgradering er økt risiko for fuktskader og lekkasjer, som kan føre til skader på tilstøtende konstruksjoner og redusert levetid for bygget.

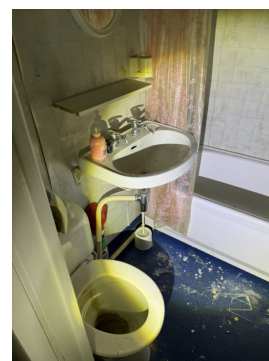
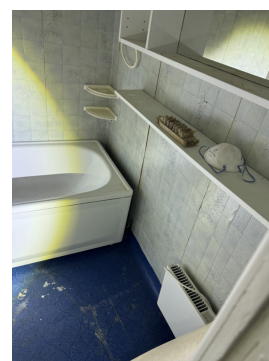
Manglende oppgradering medfører økt risiko for fuktskader og lekkasjer til tilstøtende konstruksjoner, noe som kan gi omfattende skader og kostnader.

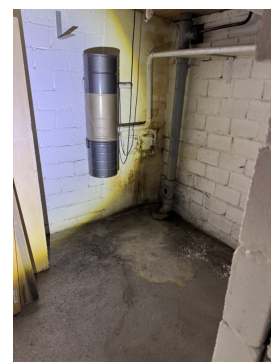
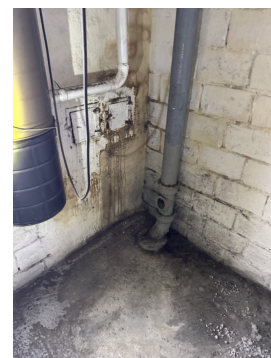
Manglende eller utilstrekkelig drenering og fuktsikring kan føre til økt fuktbelastning, skader på innvendige overflater, dårligere inneklima og redusert levetid på bygningsdeler.
