Badeplassvegen 131, 2330 VALLSET

**Flott hytte med fantastisk utsikt  
over vakre Harasjøen ! Gode  
solforhold.**

# Badeplassvegen 131 2330 VALLSET

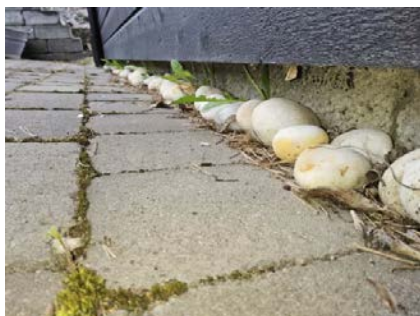
- Drenering: Det er stedvis ikke etablert grunnmursplast og terrenget rundt bygget har fall mot grunnmuren. Forholdet øker fuktbelastningen på grunnmuren.
- Balkong, terrasse, platting: Levegger som utgjør rekkverk på deler av terrasse er løs og stedvis råteskadet.
- Utstyr på tak: Det er ikke etablert noen snøfanger på taket. Takstigen er ikke ført tilstrekkelig opp til pipe.

Bilde viser fall på terreng mot grunnmuren.

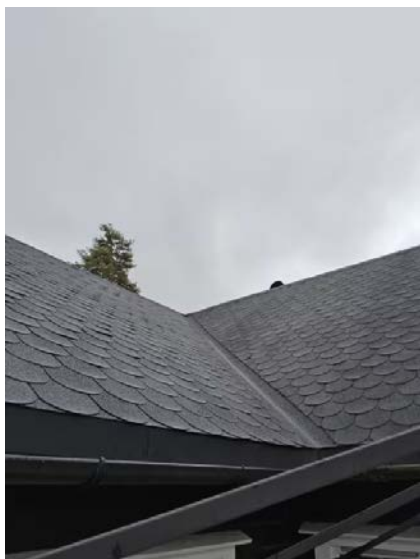
Bilde viser taktekking.

| Er det manglende og/eller feil/skader på snøfanger? | Ja |
| Er det manglende stige/adkomst for feier og eller skader på stige? | Ja |

| Utbedringskostnader | 10 000 - 50 000 |

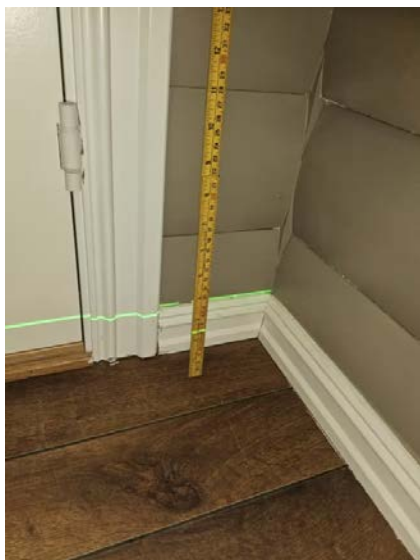
Bilde viser måling av etasjeskiller.

| TG-1 | |

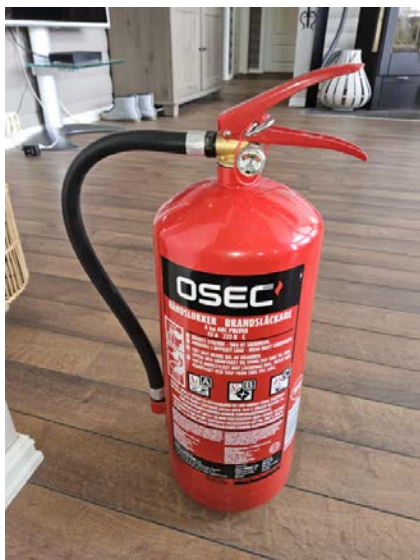
Bilde viser brannslukningsapparat.

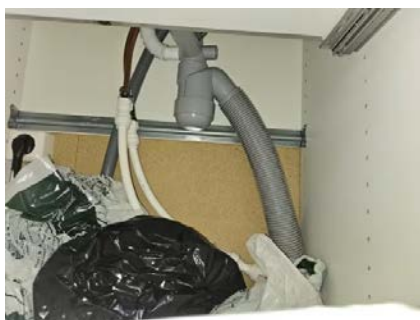
Bilde viser avløpsrør under oppvaskkum på kjøkken.
