Tilstandsrapport

Enebolig

Granlia 9 , 1553 SON

Befaringsdato: 21.11.2025

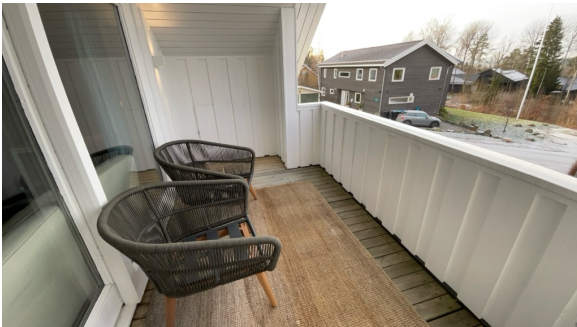
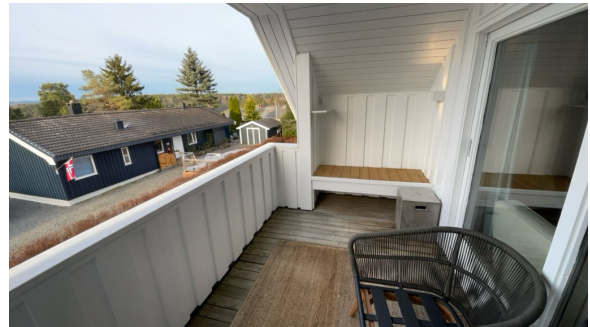
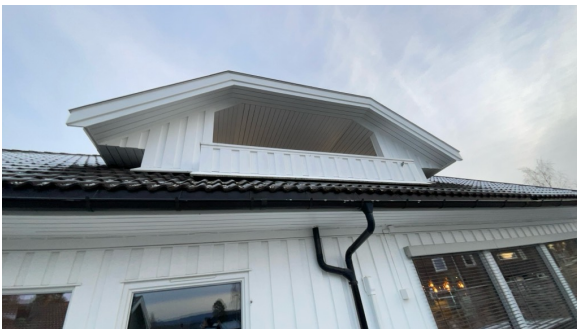
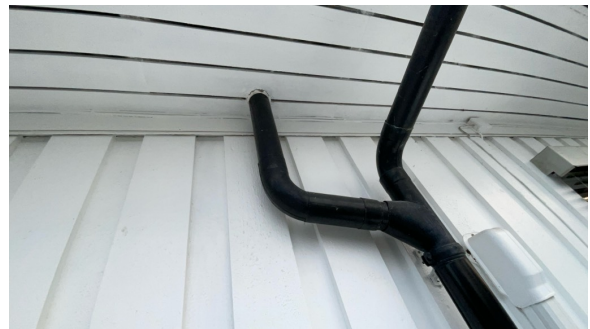
Vurdering av avvik:

- Det er ikke krav om utbedring av rekkverkshøyde opp til dagens forskriftskrav.

En eventuell lekkasje fra veranda vil kunne gi følgeskader inn i boligen. Konstruksjonens oppbygning er ikke kjent og alder på tekking er passert mer en 50%. Tidspunkt for når utskifting blir nødvendig er vanskelig å vurdere, men dette bør planlegges slik at eventuelle følgeskader inn i boligen unngås.

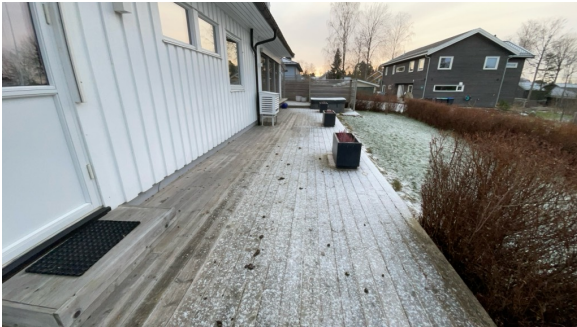
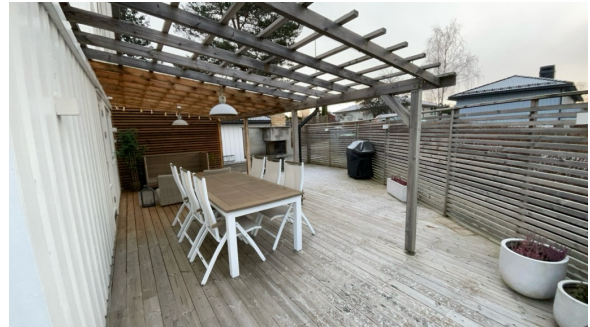
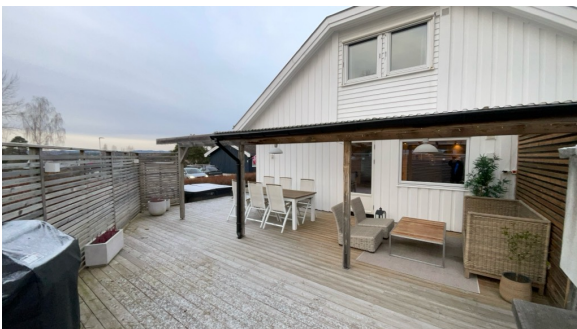
TG 1U Andre utvendige forhold

Jacuzzi monter på/ved terrasse utenfor 1. etasje.

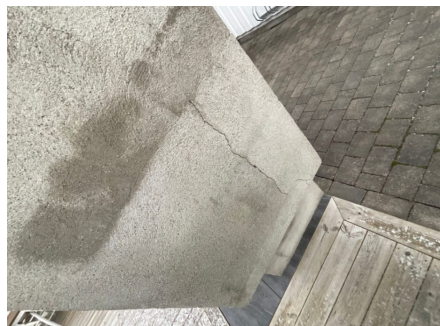
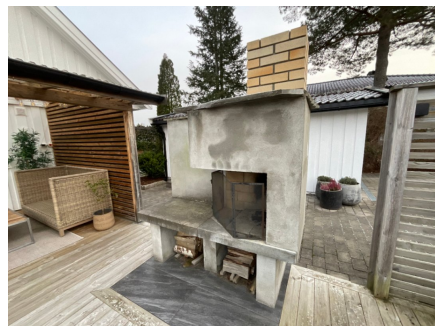
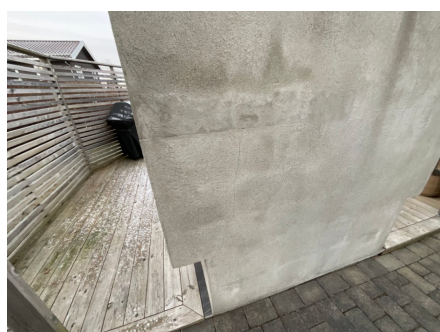
- Det er avvik:

Sprekker kommer trolig at at konstruksjonen er plassert på et ustabil underlag eller fukt/vann og frost.

Lokale utbedringer må påregnes, forholdet vil trolig utvikles videre.

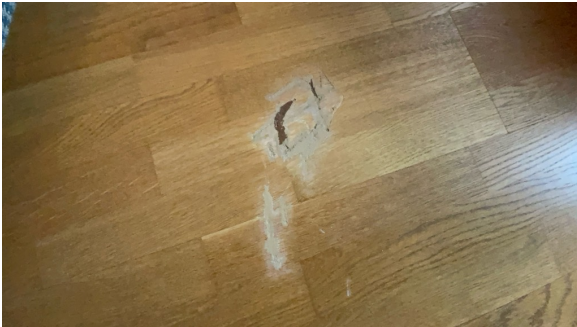
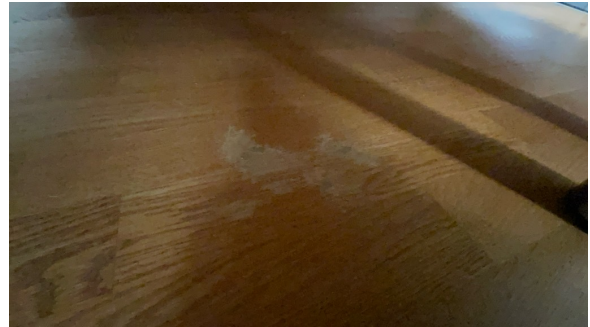
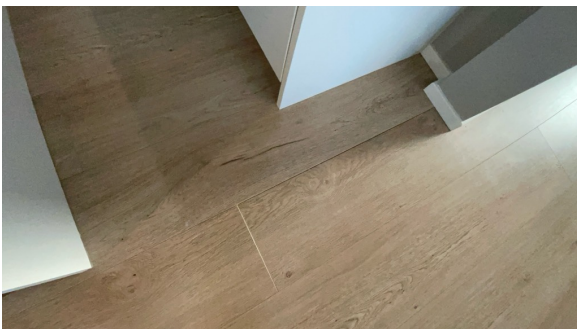
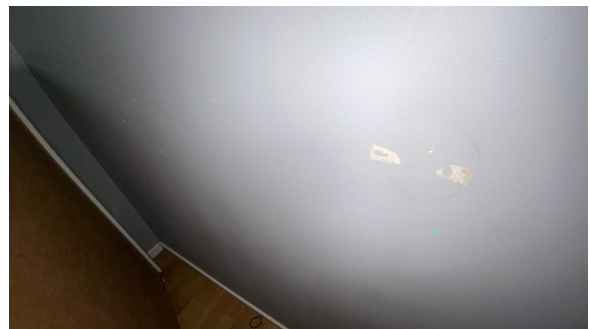
TG 2 Overflater

Skader i gulv 2. etg. stue og et soverom.

Brekkasje gulv i stue/kjøkken har trolig sammenheng med ujevnt underlag, det er ikke mulig å vurdere om dette kan utbedres lokalt. For eventuell avretting vil større deler av gulv måtte avdekkes slik at en avretting kan utføres.

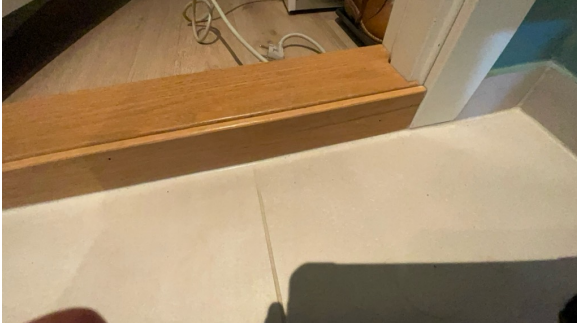
TE 3 Sluk, membran og tettesjikt

Det må utføres tiltak ved sluk for tetthet med mansjett mot sluk.

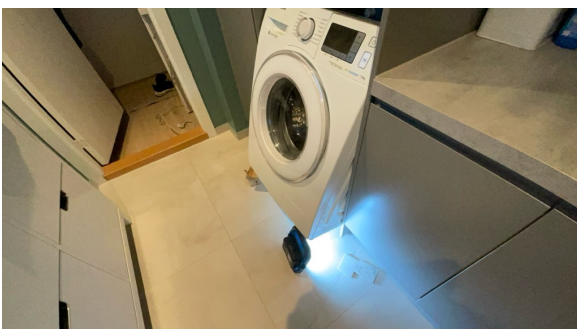
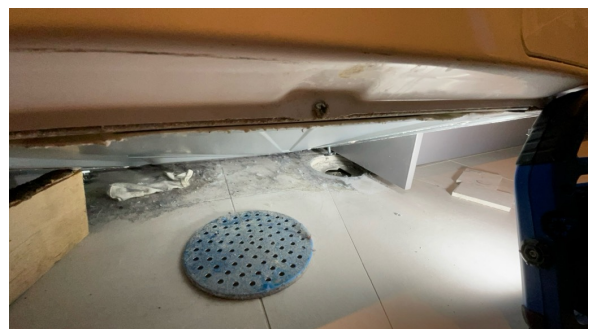
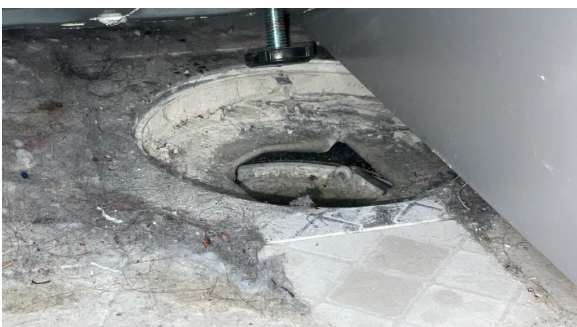
TE 1 Sanitærutstyr og innredning

Ytterligere undersøkelser må utføres, manglende tiltak vil kunne gi kortere levetid på installasjonen.

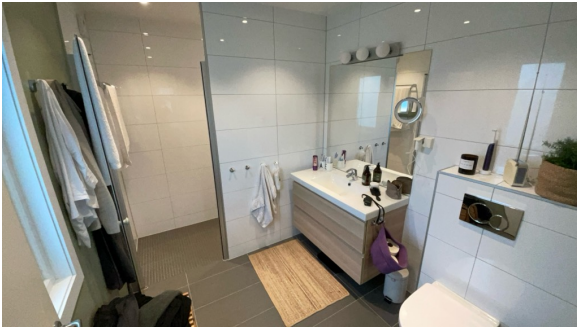
📍 TG 2 Overflater vegger og himling

Det anbefales lokal utbedring mot dør med etablering av oppkant av tettesjikt 15 mm over topp flis. Manglende oppkant vil kunne resultere i lekkasjevann ut av rommet i en lekkasjesituasjon.

Lokale utbedringer med bom på fliser, i forbindelse med et slikt arbeid kan det avdekkes skjulte mangler som sprekker i konstruksjonen eller man kan utføre arbeid som skader membran/tettesjikt.

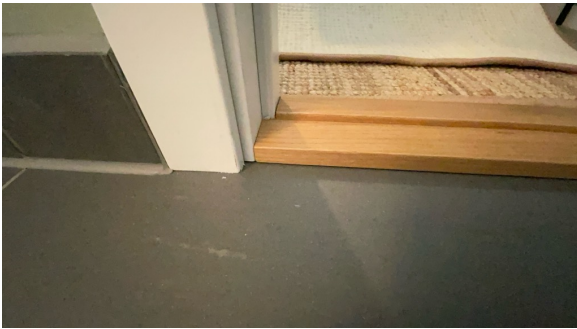
TG 2 Sluk, membran og tettesjikt

- Det er viktig å merke seg at levetiden til en membran varierer basert på kvalitet, installasjon og bruk. Eldre membraner kan bli sprø og sprekke opp, noe som fører til at de mister sin vanntettende funksjon. Dette kan resultere i vannlekkasjer gjennom vegger og gulv og fuktskader.
- Overvåk tilstanden jevnlig. For å få tilstandsgrad 0 eller 1 må tettesjiktet skiftes ut, men tidspunktet for når dette er nødvendig er vanskelig å si noe om.

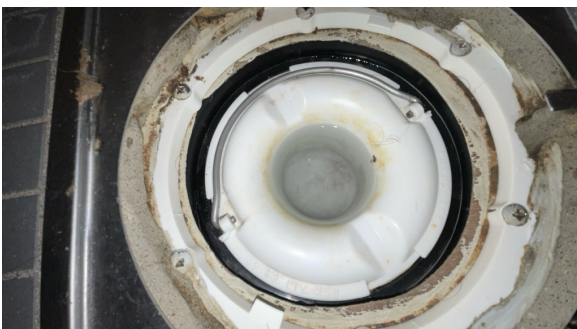
TG 1 Sanitærutstyr og innredning

- Over tid kan manglende tilluftsventilering resultere i mugg- og soppdannelse, spesielt på steder som ikke får god nok luftgjennomstrømning.
- Det bør etableres tilfredsstillende tilluft til våtrom f.eks. luftespalte ved dør e.l.

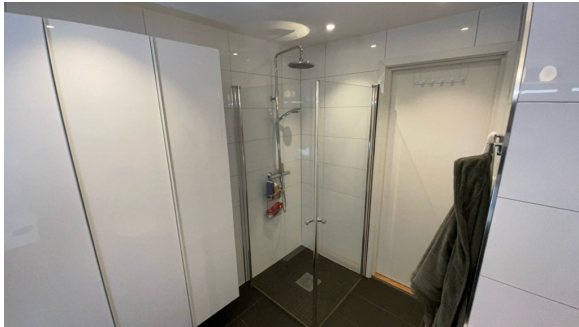
TG 2 Overflater vegger og himling

Sluk med slukforhøyer ansees som en ekstra risiko da avløp har flere klempunkter som kan gi fare for lekkasje.

Det bør kontrolleres hvor anbringningen er tilkoplest.

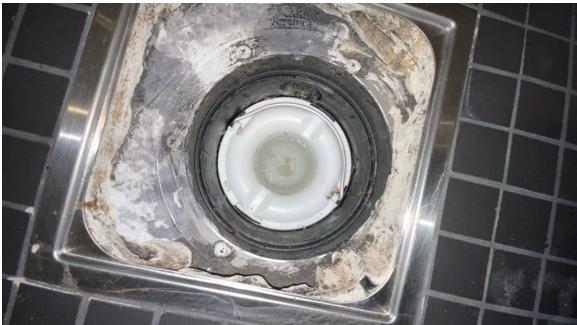
📍 TG 1 Sanitærutstyr og innredning

- Det bør etableres tilfredsstillende tilluft til våtrom f.eks. luftespalte ved dør e.l.

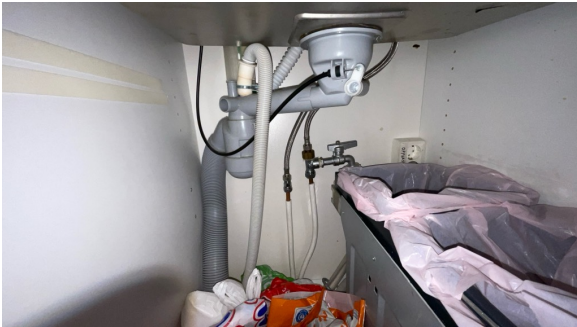
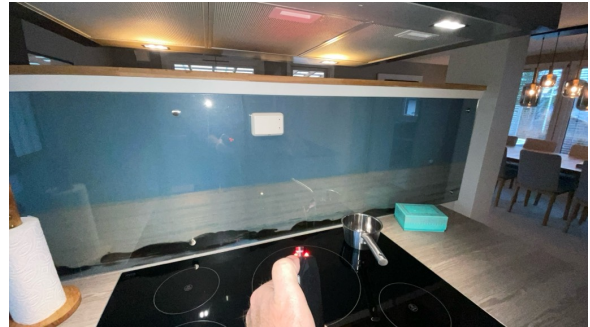
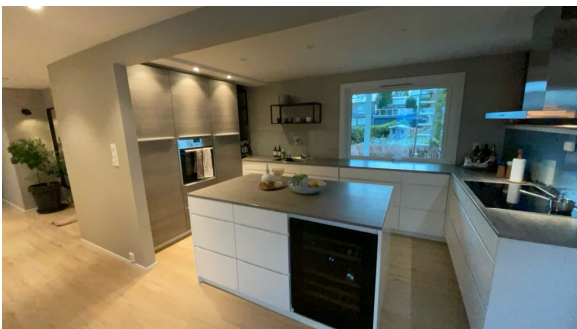
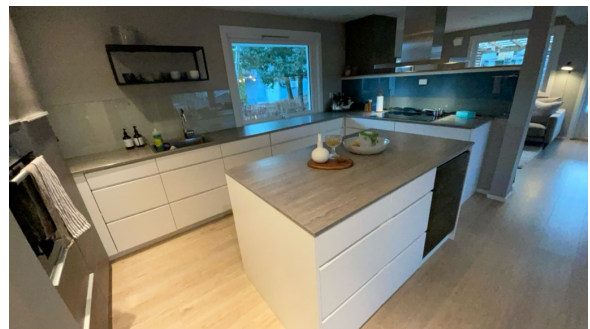
1. ETASJE > STUE/KJØKKEN

TG 2 Avtrekk

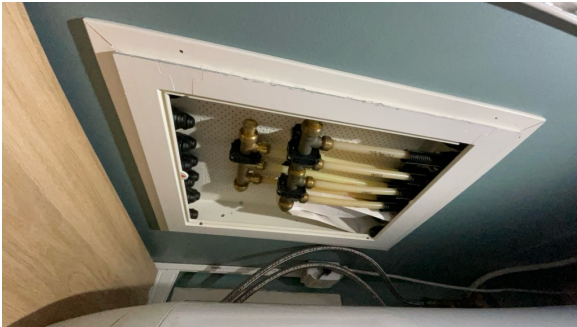
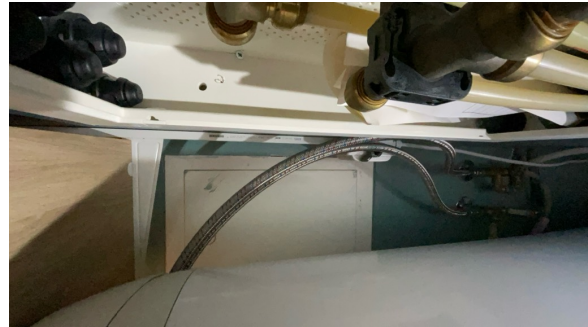
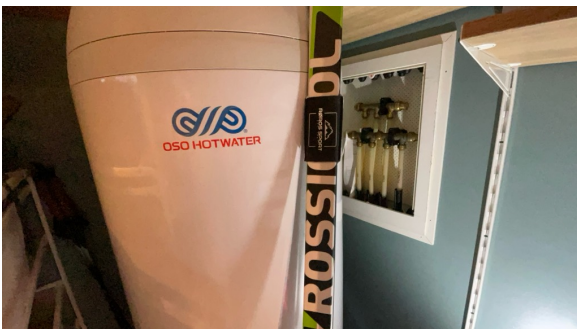
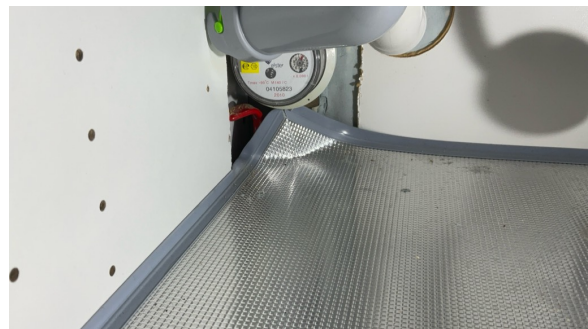
ⓘ TG 2 Avløpsrør

Det er avløpsrør av plast.

- Det er ikke behov for utbedringstiltak siden anlegget fungerer i dag, men ut ifra alder kan skader plutselig oppstå på eldre anlegg.
