# Tilstandsrapport

Enebolig

Granlia 9 , 1553 SON

Befaringsdato: 21.11.2025

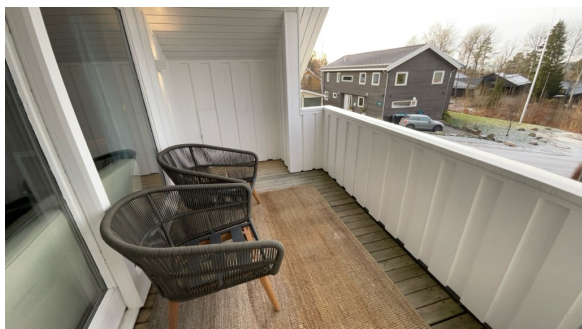
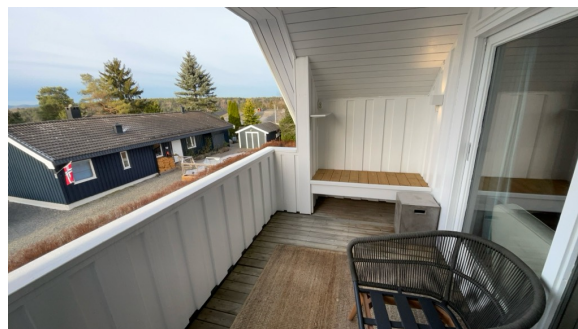
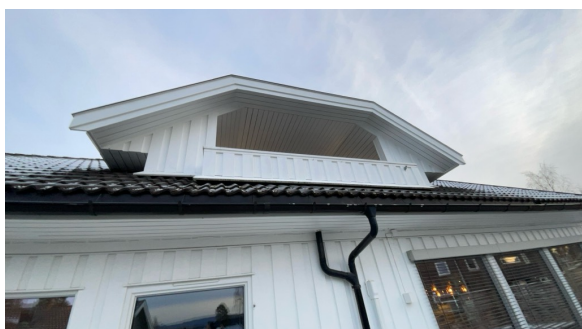
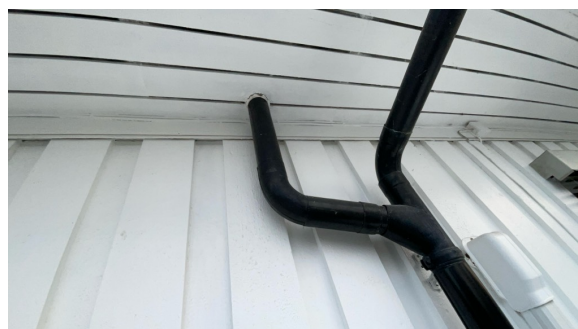
En eventuell lekkasje fra veranda vil kunne gi følgeskader inn i boligen. Konstruksjonens oppbygning er ikke kjent og alder på tekking er passert mer en 50%. Tidspunkt for når utskifting blir nødvendig er vanskelig å vurdere, men dette bør planlegges slik at eventuelle følgeskader inn i boligen unngås.

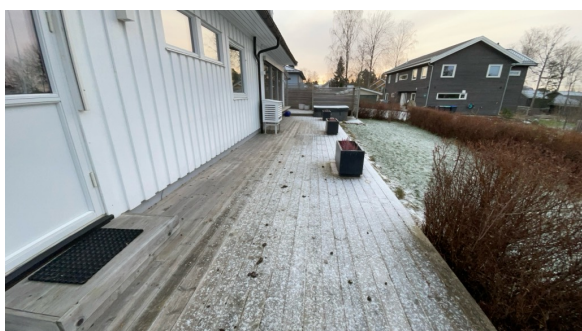
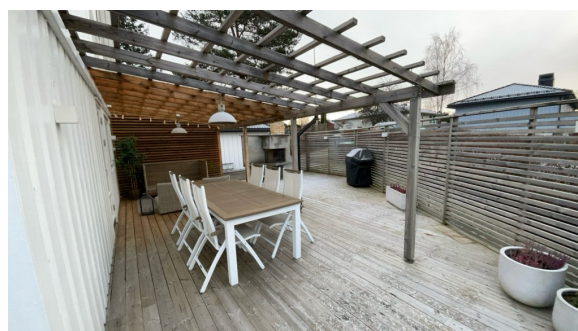
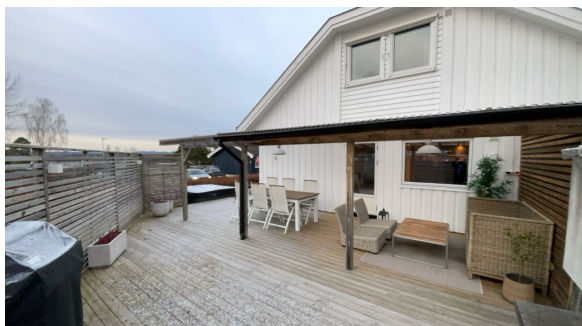
## TG 1 Balkonger, terrasser og rom under balkonger - 2

Terrasseplattinger på grunn utenfor 1. etasje.

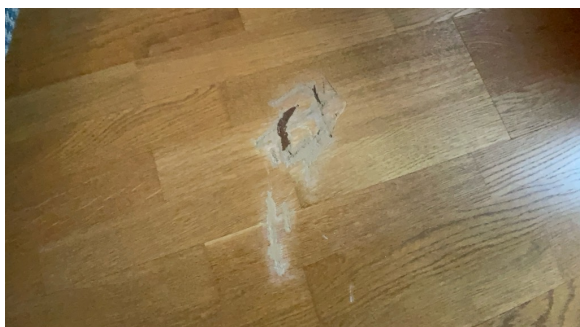
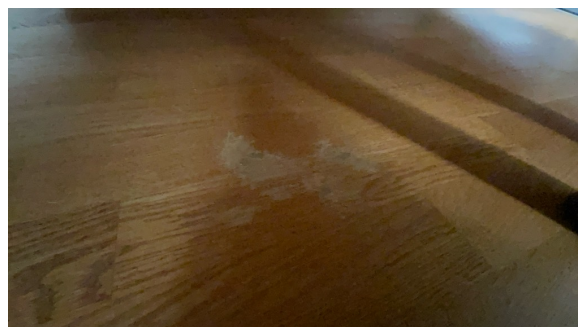
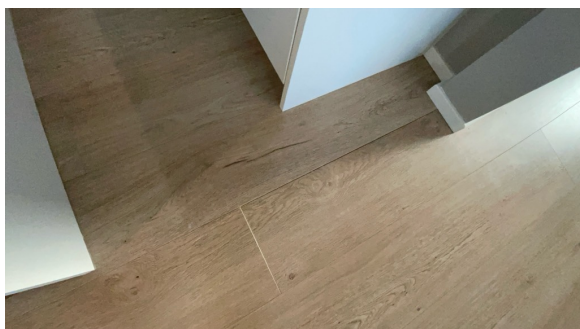
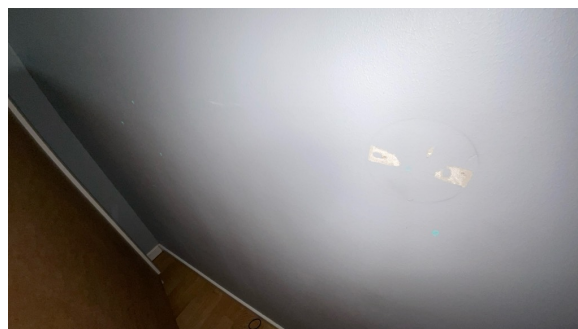
Brekkasje gulv i stue/kjøkken har trolig sammenheng med ujevnt underlag, det er ikke mulig å vurdere om dette kan utbedres lokalt. For eventuell avretting vil større deler av gulv måtte avdekkes slik at en avretting kan utføres.

Overflater gulv i 2. etasje må rolig byttes for utbedring.

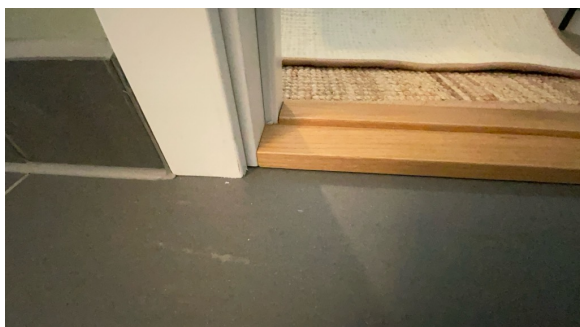
Lokale utbedringer med bom på fliser, i forbindelse med et slikt arbeid kan det avdekkes skjulte mangler som sprekker i konstruksjonen eller man kan utføre arbeid som skader membran/tettesjikt.

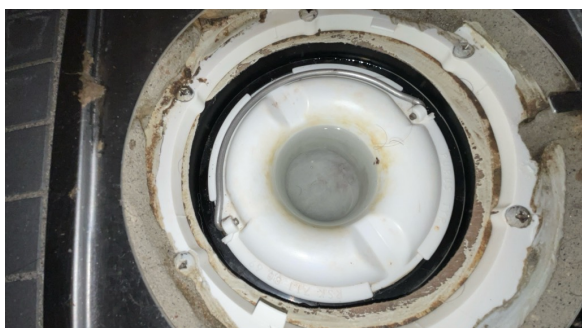
- Det er viktig å merke seg at levetiden til en membran varierer basert på kvalitet, installasjon og bruk. Eldre membraner kan bli sprø og sprekke opp, noe som fører til at de mister sin vanntettende funksjon. Dette kan resultere i vannlekkasjer gjennom vegger og gulv og fuktskader.
- Overvåk tilstanden jevnlig. For å få tilstandsgrad 0 eller 1 må tettesjiktet skiftes ut, men tidspunktet for når dette er nødvendig er vanskelig å si noe om.

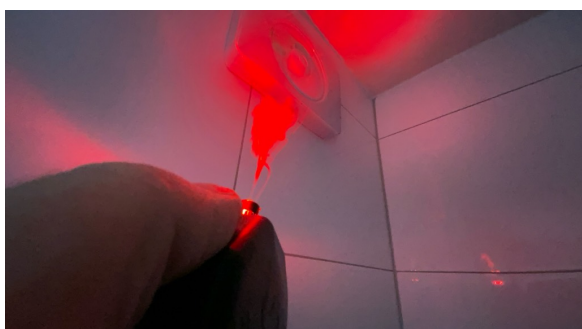
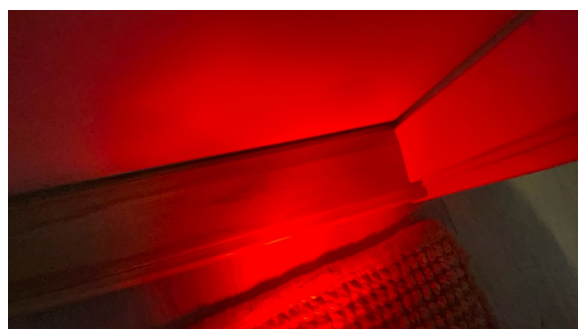
- Over tid kan manglende tilluftsventilering resultere i mugg- og soppdannelse, spesielt på steder som ikke får god nok luftgjennomstrømning.
- Det bør etableres tilfredsstillende tilluft til våtrom f.eks. luftspalte ved dør e.l.

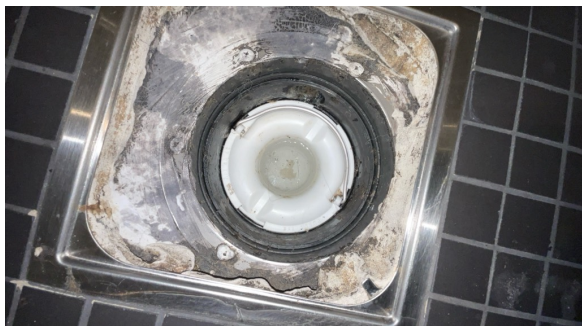
Sluk med slukforhøyer ansees som en ekstra risiko da avløp har flere klempunkter som kan gi fare for lekkasje.

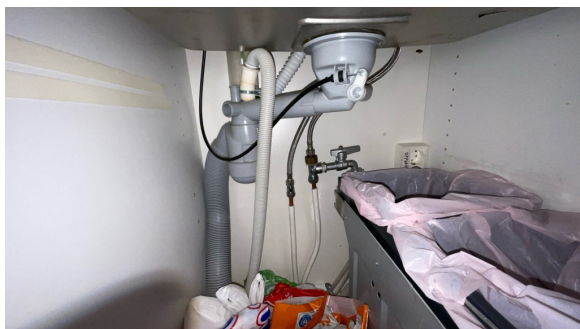
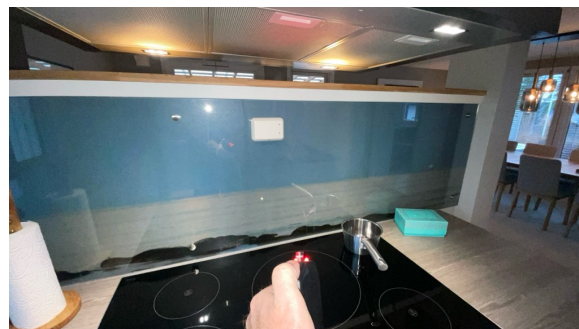
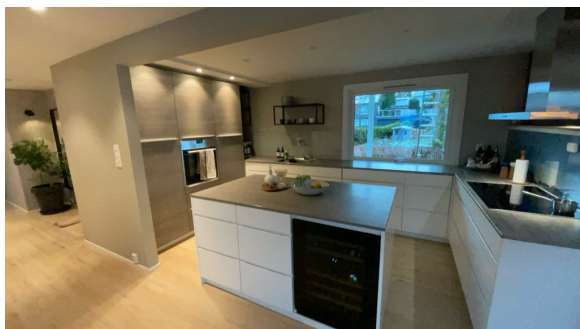
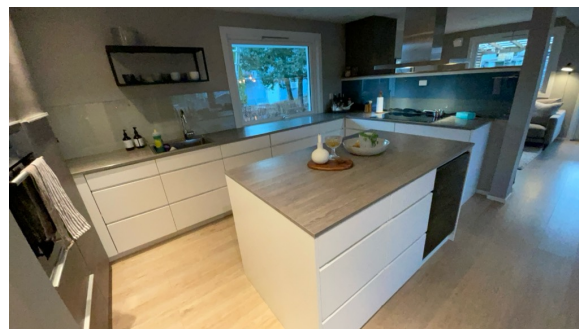
### 1. ETASJE > STUE/KJØKKEN

#### TG 2 Avtrekk
