Granlia 9, 1553 SON

**Familievennlig bolig med høy standard, 3 (4) soverom, 3 stuer, stor uteplass og nærhet til skole, natur og offentlig transport**

# Tilstandsrapport

Autorisert foretak: Frosterød Takst AS

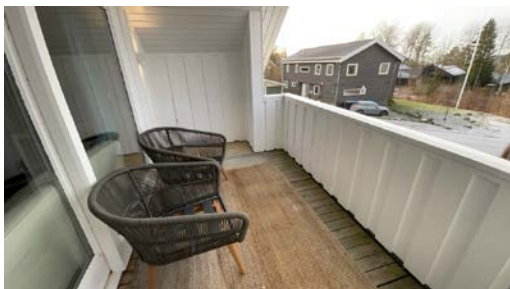
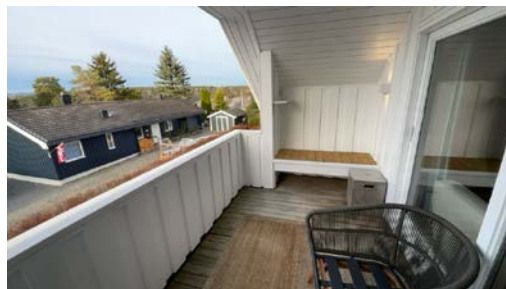
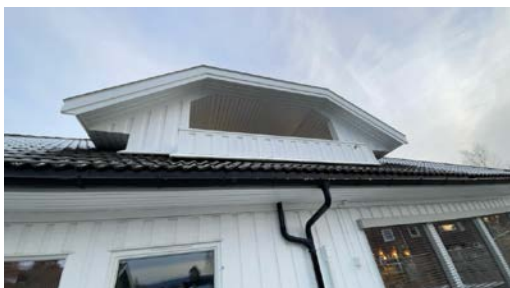
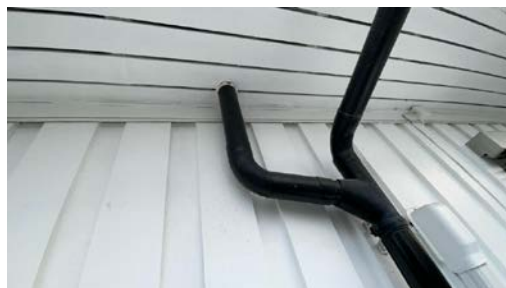
En eventuell lekkasje fra veranda vil kunne gi følgeskader inn i boligen. Konstruksjonens oppbygning er ikke kjent og alder på tekking er passert mer en 50%. Tidspunkt for når utskifting blir nødvendig er vanskelig å vurdere, men dette bør planlegges slik at eventuelle følgeskader inn i boligen unngås.

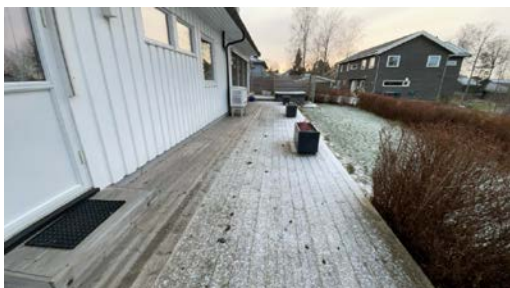
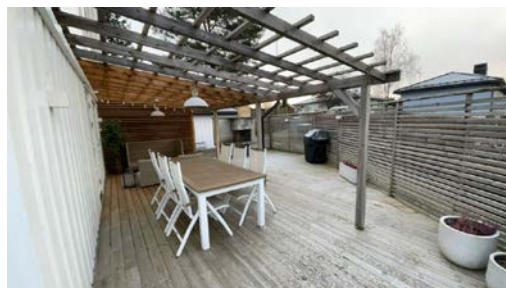
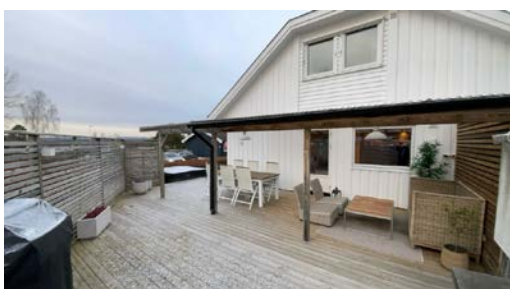
## TG 1 Balkonger, terrasser og rom under balkonger - 2

Terrasseplattinger på grunn utenfor 1. etasje.

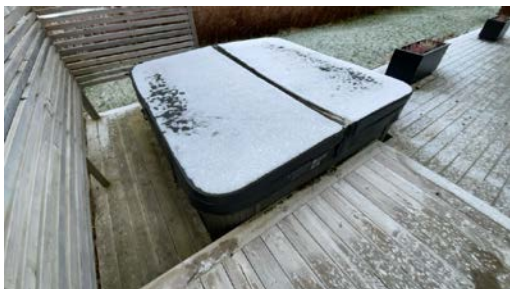
Jacuzzi monter på/ved terrasse utenfor 1. etasje.

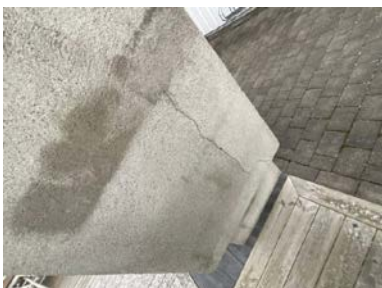
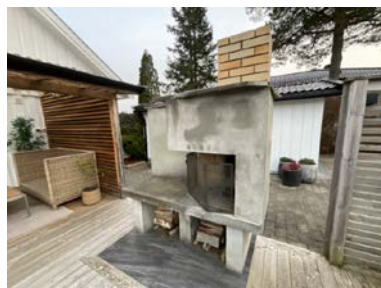
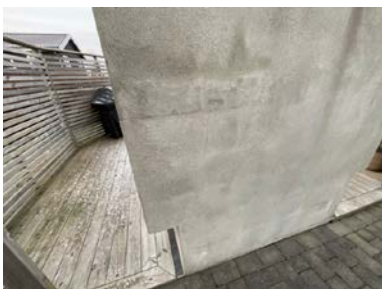
## Andre utvendige forhold - 2

På terrasse er det murt peis.

Lokale utbedringer må påregnes, forholdet vil trolig utvikles videre.

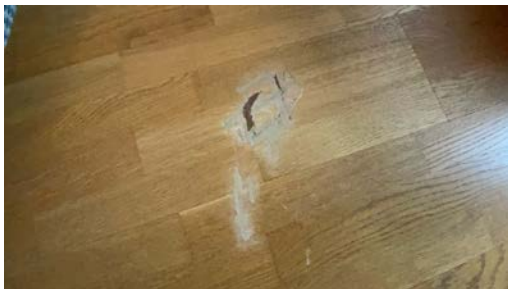
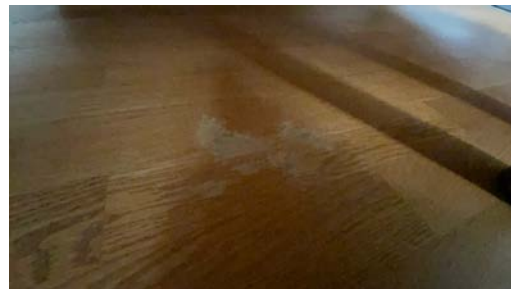
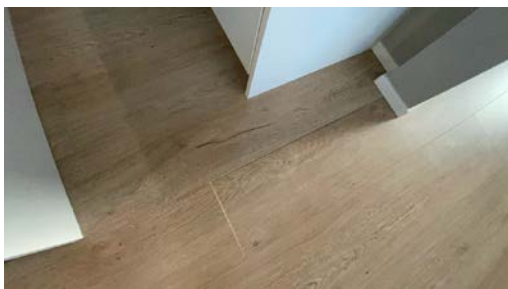
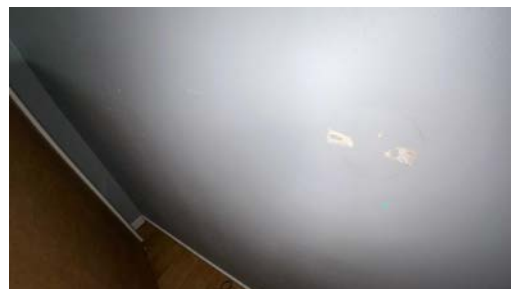
Brekasje gulv i stue/kjøkken har trolig sammenheng med ujevnt underlag, det er ikke mulig å vurdere om dette kan utbedres lokalt. For eventuell avretting vil større deler av gulv måtte avdekkes slik at en avretting kan utføres.

Overflater gulv i 2. etasje må rolig byttes for utbedring.

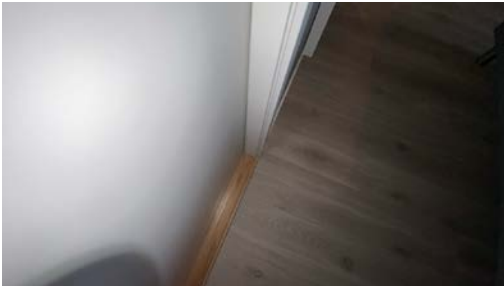
## TG 2 Innvendige dører

Innvendig har boligen furu fyllingsdører og glatte malte dører.

Dørblad må trolig byttes for utbedring.

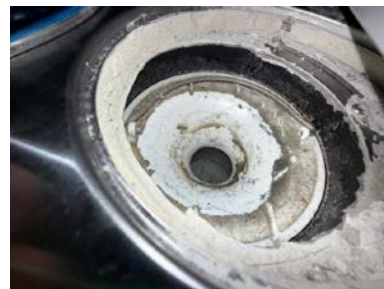
### TG 1 Sanitærutstyr og innredning

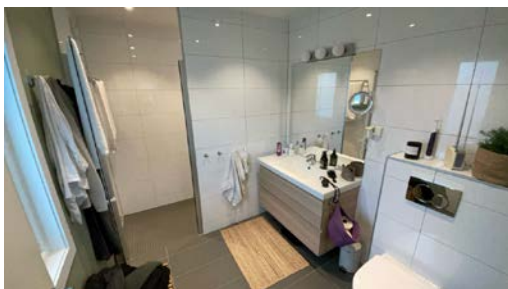
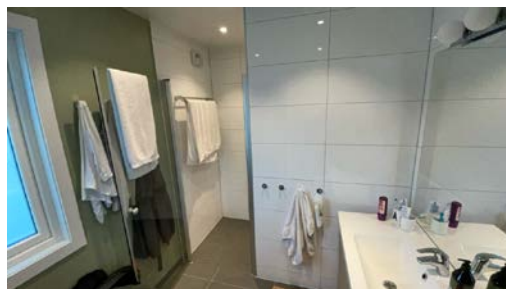
## 1. ETASJE > BAD V/SOV

- Det er vindu/dør med ikke fuktbestandige materialer i våtsonen (ved vask, dusj, badekar, osv.), løsningen eller byggematerialet er uegnet.

Vinduer og dører som er plassert i våt sone gir fare for fukt/vann inn i konstruksjonen og fare for skader på trekonstruksjoner som er montert rundt disse åpningene.

- Andre tiltak:
- Det må gjøres tiltak for å lukke avviket.

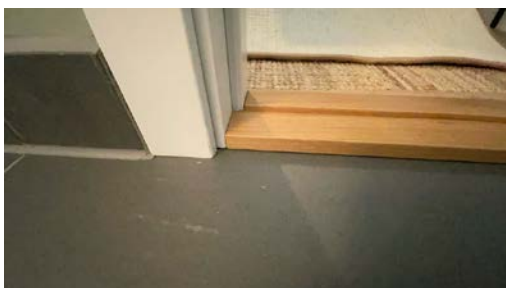
## 1. ETASJE > BAD V/SOV

- Det er viktig å merke seg at levetiden til en membran varierer basert på kvalitet, installasjon og bruk. Eldre membraner kan bli sprø og sprekke opp, noe som fører til at de mister sin vanntettende funksjon. Dette kan resultere i vannlekkasjer gjennom vegger og gulv og fuktskader.
- Overvåk tilstanden jevnlig. For å få tilstandsgrad 0 eller 1 må tettesjiktet skiftes ut, men tidspunktet for når dette er nødvendig er vanskelig å si noe om.

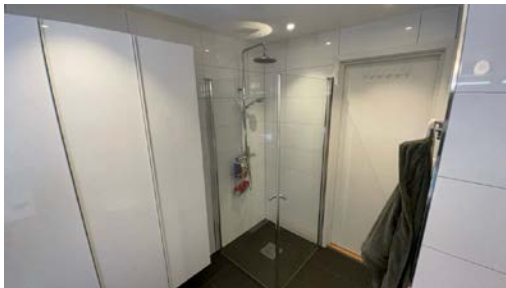
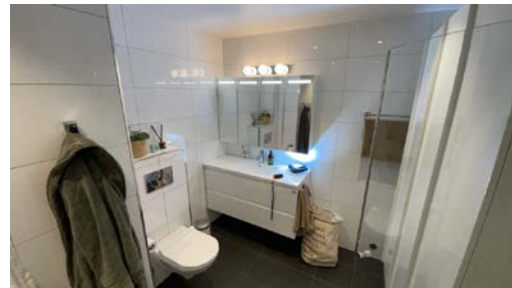
## 1. ETASJE > BAD V/GANG

- Det er vindu/dør med ikke fuktbestandige materialer i våtsonen (ved vask, dusj, badekar, osv.), løsningen eller byggematerialet er uegnet.

Vinduer og dører som er plassert i våt sone gir fare for fukt/vann inn i konstruksjonen og fare for skader på trekonstruksjoner som er montert rundt disse åpningene.

- Det må gjøres tiltak for å lukke avviket.

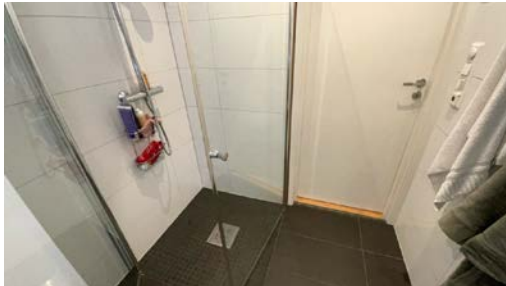
## 1. ETASJE > BAD V/GANG

- Det er påvist at noen fliser har bom (hulrom under).
- Det er påvist avvik i fallforhold til sluk i forhold til krav i forskrift på byggetidspunktet.

Stedvis bom flere steder, ingen sprekker/riss er observert i overflater.

- Dersom tiltaket ikke utføres, kan dette over tid føre til at flisene løsner eller sprekker, spesielt ved belastning eller bevegelser i konstruksjonen.
- Selv om bom eller hullid ikke alltid er et umiddelbart problem, bør det overvåkes nøye før eventuell utvikling i sprekker i flisfuger e.l. oppstår. Dette må en foreta tiltak for, for å begrense utviklingen.
- Et bad med manglende/reduert fall til sluk blir mindre funksjonelt og sikkert for brukeren. Dette kan medføre stående vann på gulvet, vann som ikke ledes effektivt til sluket, økt risiko for at vann renner ut av rommet og redusert sklisikkerhet på gulvet.

Lokale utbedringer med bom på fliser, i forbindelse med et slikt arbeid kan det avdekkes skjulte mangler som sprekker i konstruksjonen eller man kan utføre arbeid som skader membran/tettesjikt.

Det bør utføres lokal utbedring av oppkant ved dør slik at dette tilfredsstiller krav i henhold til forskrift på 15 mm. Risikoen er at lekkasjevann vil kunne renne ut av rommet i en lekkasjesituasjon.

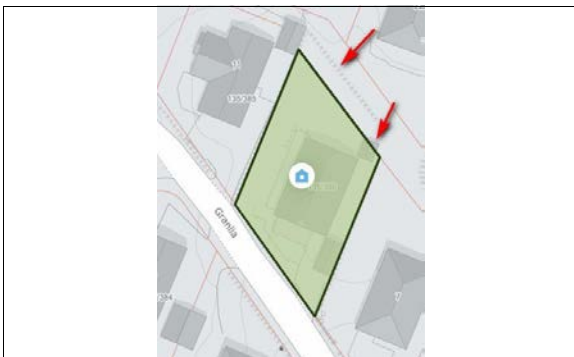
Tomt er opparbeidet og bod er plassert utenfor tomtens grense.

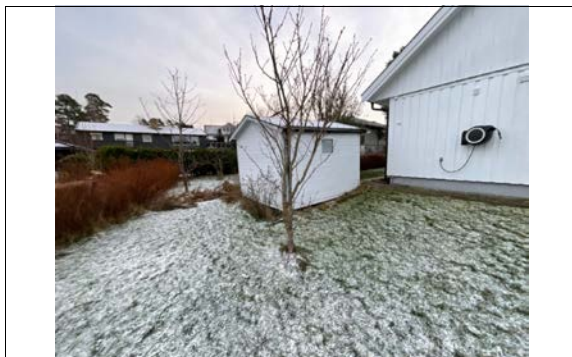
Bod plassert delvis utenfor tomtegrensen.

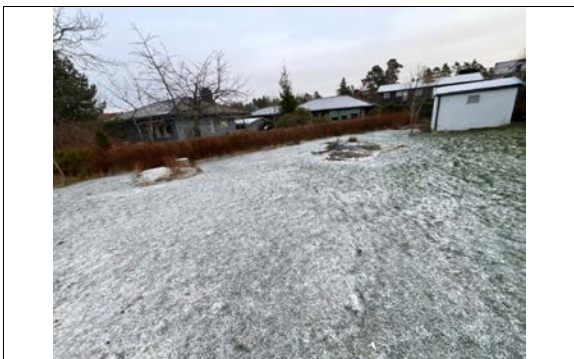
Tomten er opparbeidet med gress og hekk utenfor tomtens grense.

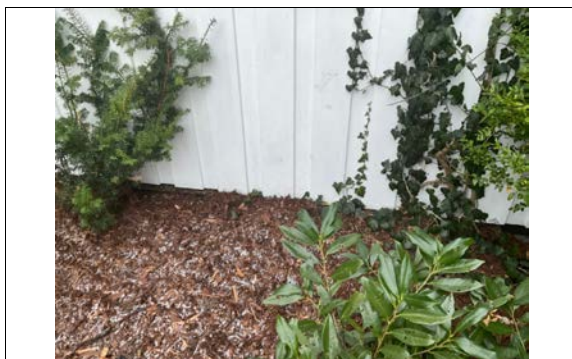
Terreng og avstand til trekonstruksjoner garasje.
