Tilstandsrapport

Tomannsbolig

Ørnavarden 11B , 5419 FITJAR

Befaringsdato: 09.04.2026

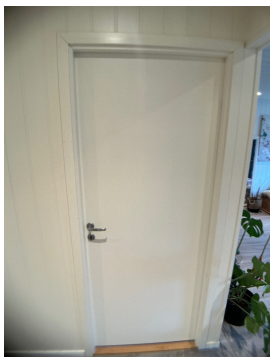
ETASJE > BAD - 7.4M2

Relativ luftfuktighet ble målt med lang probe. Den viste relativ luftfuktighet på 40.7% ved en temperatur på 18,6 grader.

Hulltaking er ikke foretatt, det er søkt i overflater uten avvik i målinger.
