# Tilstandsrapport

Enebolig

Bordalen 13 A, 4639 KRISTIANSAND S

Befaringsdato: 23.09.2025

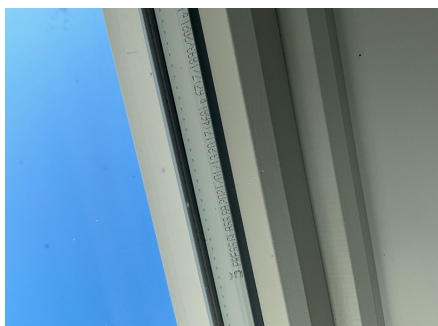
## Vinduer - nyere dato

Deler av boligen har nyere malte trevinduer med 2-lags glass.

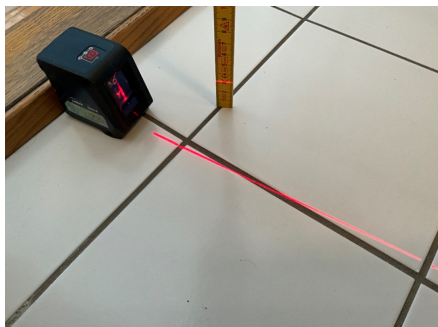
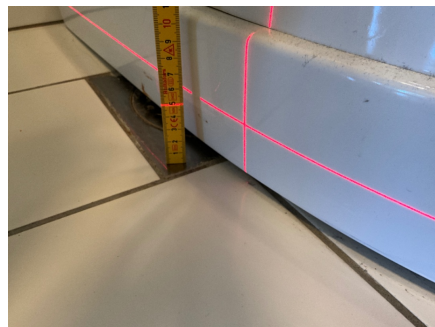
Det er flislagt gulv med elektriske varmekabler. Det er ca 20 mm. høydeforskjell fra flis ved dør til slukrist. Oppkant ved dør.

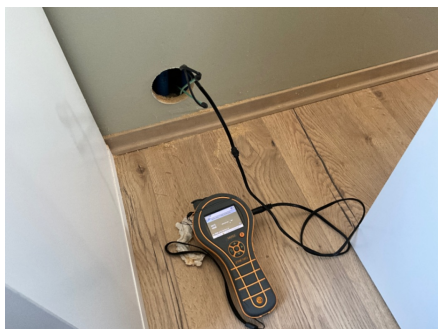
### TG 0 Tilliggende konstruksjoner våtrom

Hulltaking er foretatt uten å påvise unormale forhold. Hulltaking er foretatt ved/i soverom bak våtsone for dusjen. Fuktkvotemåling (vekt%) i konstruksjonen ble målt til 6.

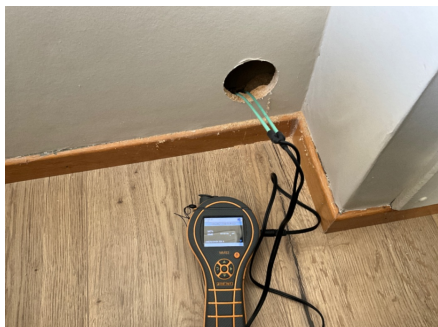
### TG 0 Tilliggende konstruksjoner våtrom

Hulltaking er foretatt uten å påvise unormale forhold. Hulltaking er foretatt ved/i soverom. Fuktkvotemåling (vekt%) i konstruksjonen ble målt til 6. Hulltaking gir begrenset adgang til visuell kontroll/måling av et lokalt område på badet, og det kan dermed ikke med sikkerhet utelukkes at det foreligger skjulte avvik eller skader i øvrige deler av konstruksjonen.

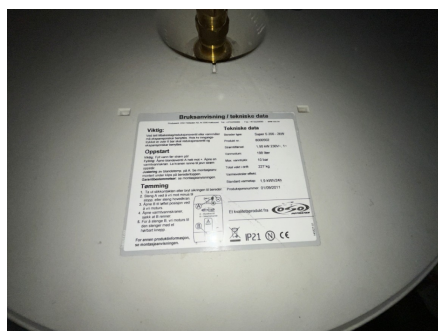
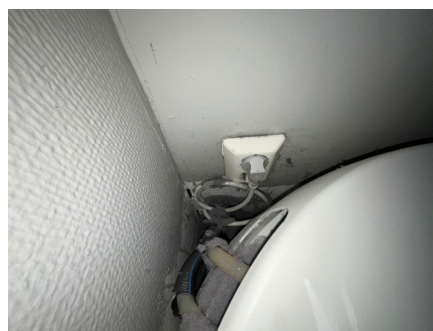
Den elektriske tilkoblingen med stikkontakt kan medføre økt fare for brannutvikling, grunnet belastningen tilkoblingen utsettes for.

Tilstandsgraden settes i tråd med krav gitt i gjeldende standard (NS3600)
