# Tilstandsrapport

Boligbygg med flere boenheter

Møllegaten 12 , 3111 TØNSBERG

Befaringsdato: 16.02.2026

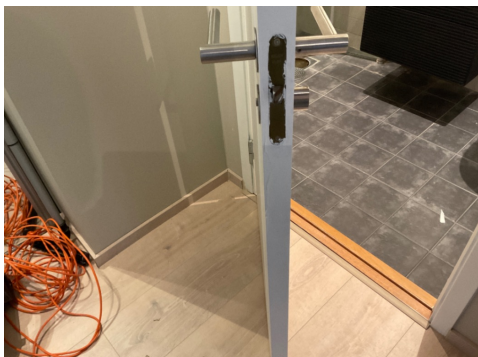
### 4. ETASJE > BAD

Bad fra byggeår. Innredet med toalett, servant, dusj og opplegg for vaskemaskin. Det er sluk i plast. Det er mekanisk ventilasjon med ventil i tak. Det er fliser på gulv og fliser på vegger. Det er malte plater i tak. Aktuell byggeforskrift er tekniske forskrifter i perioden 1997-2010. Dokumentasjon: ingen dokumentasjon.

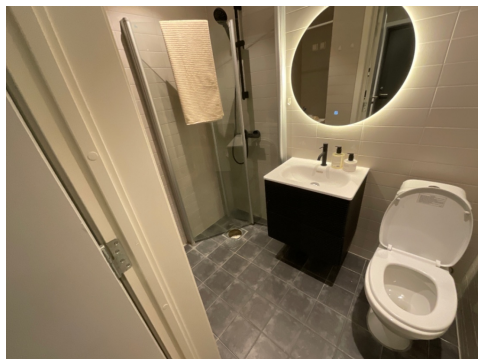
### 4. ETASJE > BAD

#### TG 2 Overflater vegger og himling

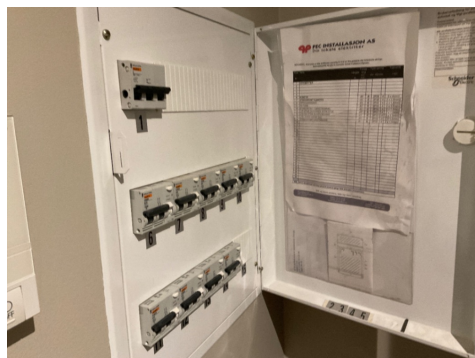
**Ja Som følge av alder og manglende dokumentasjon på utført arbeid bør hele det elektriske anlegget kontrolleres. Stedvise utskiftninger og oppgraderinger kan påregnes som følge av det normale vedlikeholdsbehov.**
