Møllegaten 12, 3111 TØNSBERG

**Lys og lekker 2-roms leilighet med
solrik balkong - sentral
beliggenhet - heis i bygget**

Tilstandsrapport

# gnr. 1002, bnr. 236, snr. 12

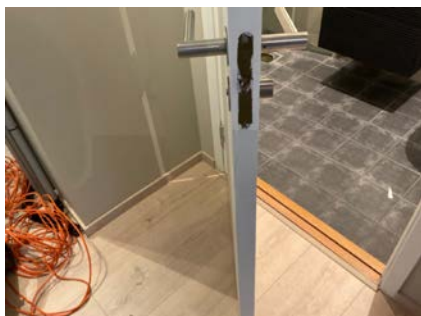
VÅTROM

4. ETASJE > BAD

Bad fra byggeår. Innredet med toalett, servant, dusj og opplegg for vaskemaskin. Det er sluk i plast. Det er mekanisk ventilasjon med ventil i tak. Det er fliser på gulv og fliser på vegger. Det er malte plater i tak. Aktuell byggeforskrift er tekniske forskrifter i perioden 1997-2010. Dokumentasjon: ingen dokumentasjon.

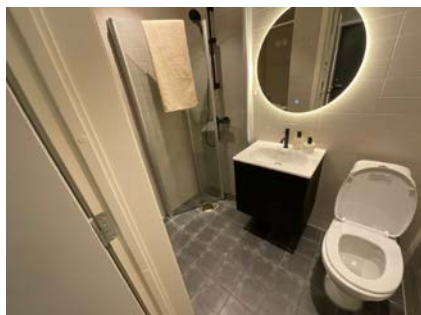
4. ETASJE > BAD

TG 2 Overflater vegger og himling
