# Tilstandsrapport

Enebolig

Iddefjordsveien 844, 1765 HALDEN

Befaringsdato: 10.10.2025

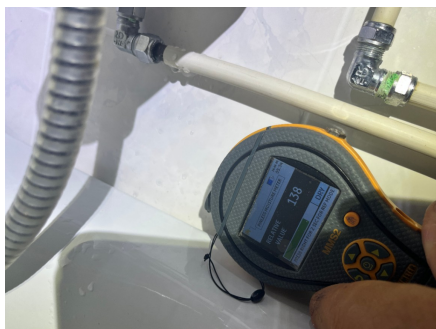
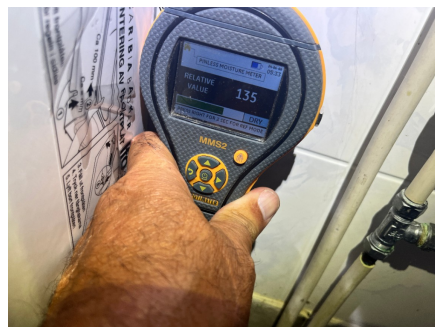
- TGIU gitt ut ifra manglende mulighet for hulltaking.

Det bør gjøres ytterligere undersøkelser.
