# Tilstandsrapport

Enebolig

Lokketovegen 6, 5136 MJØLKERÅEN

Oppdragsnr.: 20489-2098

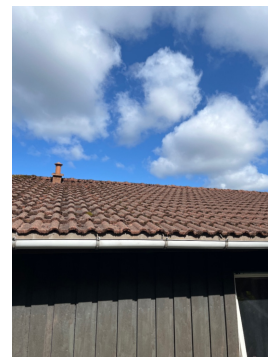
### ! TG 2 Nedløp og beslag

Renner og nedløp som er fremstår med noe lokal slitasje

Jevnlig tilsyn anbefales, oppgradering må påregnes på sikt.

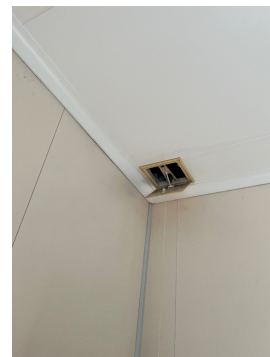
### ! TG 1U Tilliggende konstruksjoner våtrom

Begrenset fall og lekkasjepunkt uten tilkomst til sluk  
Varmekabler i gulv, dusjnisje, naturlig ventilasjon og toalett.

Det anbefales jevnlig tilsyn frem til oppgradering besluttes.

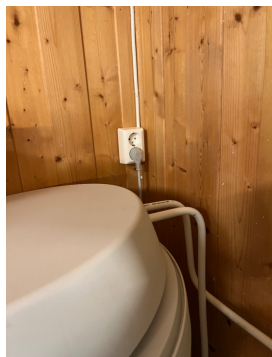
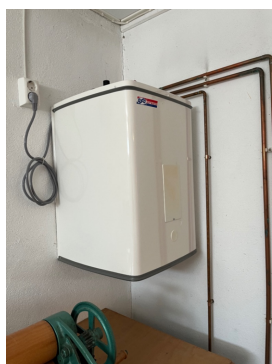
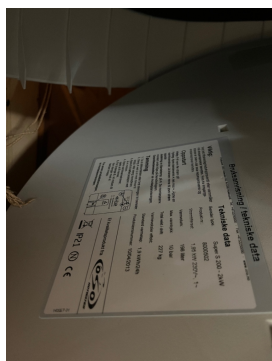
## ⚡ TG 2 Elektrisk anlegg

10. Er det tegn på at kabelinnføringer og hull i inntak og sikringsskap ikke er tette, så langt dette er mulig å sjekke uten å fjerne kapslinger?  
**Nei**
11. Finnes det kursfortegnelse, og er den i samsvar med antall sikringer?  
**Ja**
12. Foreta en helhetsvurdering av det elektriske anlegget, dets alder, allmenne tilstand og fare for liv og helse. Bør det elektriske anlegget ha en utvidet el-kontroll?  
**Ja** Anleggets alder og manglende dokumentasjon fra tidligere eiere medfører anbefaling om uavhengig kontroll på anlegget i sin helhet.

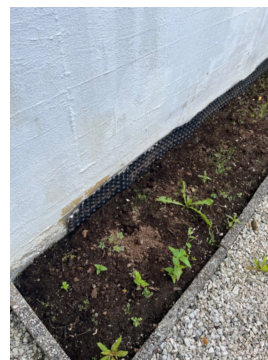
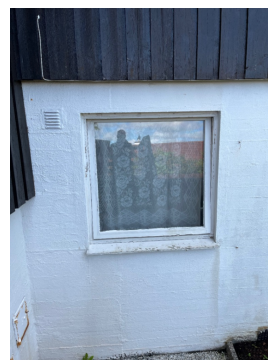
#### Vurdering av avvik:

- Det er avvik:

- Tiltak:

Vedlikehold må påregnes

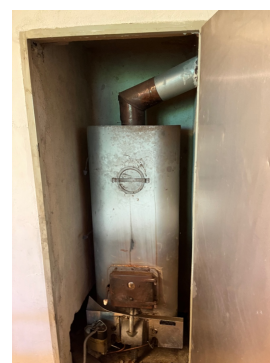
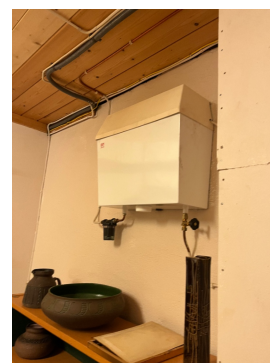
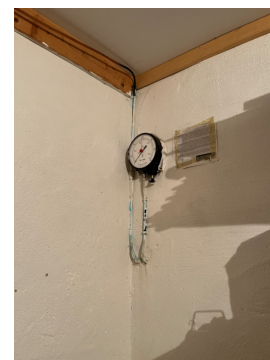
## Vurdering av avvik:

- Oljetank må påregnes sanert.
- Røropplegg og tank utvendig må fjernes/saneres.

**Kostnadsestimat: 10 000 - 50 000**
