# Tilstandsrapport

📍 Tveitvegen 8, 4737 HORNNES

# gnr. 18, bnr. 5

Rapportdato: 05.06.2025

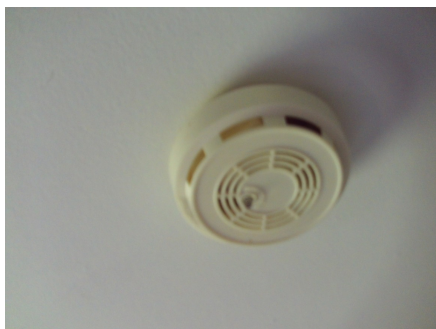
Boligen har røykvarsler og brannslukningsapparat.

1. Er det mangler for brannslukningsutstyr i boligen iht. forskriftskrav på søknadstidspunktet, men minst Byggeforskrift 1985?  
**Nei**
2. Er det skader på brannslukkingsutstyr eller er apparatet eldre enn 10 år?  
**Nei**
3. Er det mangler på røykvarsler i boligen iht. forskriftskrav på søknadstidspunktet, men minst Byggeforskrift 1985?  
**Nei**
4. Er det skader på røykvarslere?  
**Nei**
