Tveitvegen 8, 4737 HORNNES

**Spennende gårdsbruk på 1 155 dekar. Jakt/fiske og usjenert beliggenhet!**

# Tilstandsrapport

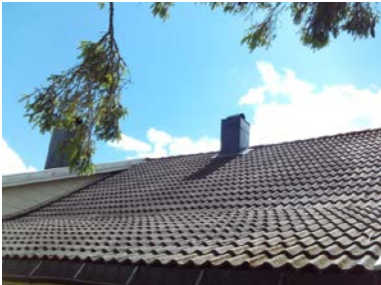
Taktekkingen er av betongtakstein type dobbelkrum. Taket er besikttet fra bakkenivå. Selve taksteinen har normal slitasje ut i fra alder.

Deler av taktekkingen.

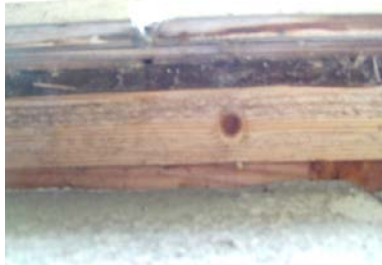
Utvendig veggkonstruksjon:  
Vurdering av avvik:  
• Det er ingen eller liten lufting i nedre kant av kledning mot grunnmur.  
Konsekvens/tiltak:  
• Det bør foretas tiltak for å bedre lufting av kledningen.  
• Uten tilstrekkelig lufting bak bordkledningen kan fuktighet som trenger inn bak bordene eller gjennom veggene innenfra ikke tørke opp. Dette skaper ideelle forhold for råtesopp og muggvekst.

Lite/ingen tilgang på luft bak kledningen

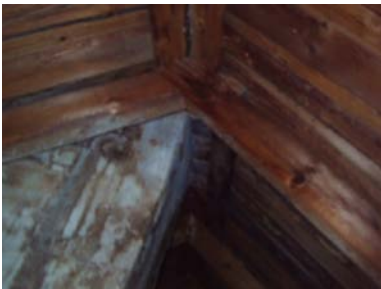
- Det er påvist fuktskjolder/skader i takkonstruksjonen. Har vert en lekkasje i rundt ene pipe som vises i himling og eldre fuktmerker i skråtak på kott som mest sannsynlig også skyldes eldre lekkasje ved pipe. Det var ingen unormale utslag på fuktighetsindikator ved søk i disse områder. Noe misfarging på undertaket av bord ble registrert. Ingen luftespalter i gesimser for tilgang på luft for lufting av lukket takkonstruksjon som heller ikke var vanlig i denne byggeperioden.

Deler av takkonstruksjonen.

Anbefaler at det blir satt inn noen større ventiler i begge gavlvegger som vil øke luftsirkulasjonen av kaldtloftet betraktelig.

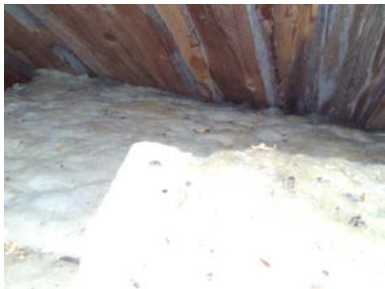
Ingen lufting av skråtak.

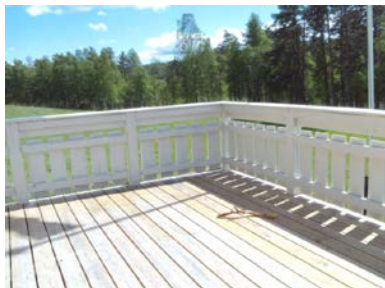
Deler av en større terrasse ut i fra stue

- Det er ikke krav om utbedring av rekkverkshøyde opp til dagens forskriftskrav.

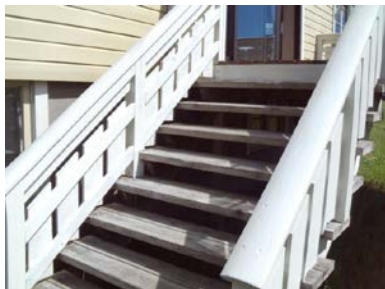
Trapp til terrasse.

- Det er ikke krav om utbedring av rekkverkshøyder opp til dagens krav.

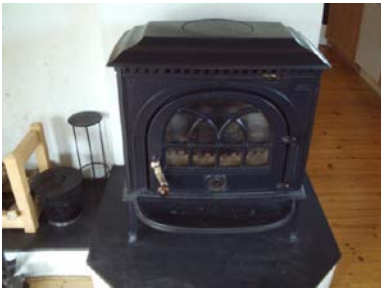
Vedovn i spisestue.

- Det bør foretas nærmere undersøkelser av pipeløp.

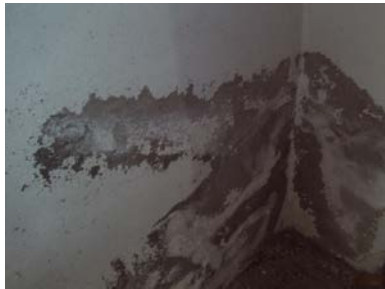
En del fuktvandring ble registrert ved søk i nedre del av grunnmur og direkte på støpte gulv med en fuktighetsindikator. Dette har sammenheng med at det ikke ble brukt fuktsperre (plast) under gulvstøpen og fundamenter i denne byggeperioden som gjør at det alltid vil kunne bli noe oppsug av jordfuktighet. Er også eldre drenering av grunnmur som er ukjent. En god del fuktmerker og maling har løsnet i fra murvegger flere plasser. En mindre del som har utfored vegg bør fjernes , da det må vere noe fukt på grunnmur når en sammenligner med alle andre deler av grunnmur.

Deler av grunnmur

Mindre del som er blitt foret ut bør fjernes for unngå mugg og soppdannelse i denne veggen.

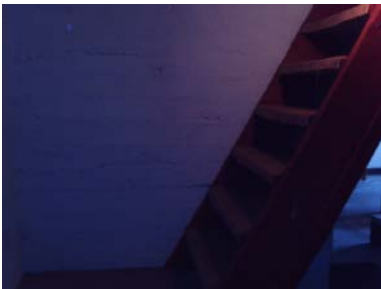
Innvendige trapper - 2:  
Vurdering av avvik:  
• Det er ikke montert rekkverk.  
• Det mangler håndløper på vegg i trappeløpet.  
Konsekvens/tiltak  
• Håndløper bør monteres, men det var ikke krav på byggetidspunktet.

Enkel bratt kjellertrapp.

• Rekkverk må monteres for å lukke avviket.  
Rekkverk må beregnes montert med tanke på sikkerhet.  
Kostnadsestimat: Under 10 000.

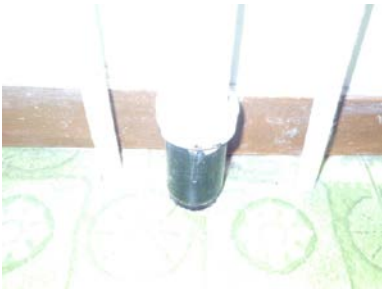
Våtrom > Etasje > Bad > Generell:  
Vurdering av avvik:  
• Våtrommet må oppgraderes for å tåle normal bruk etter dagens krav. Eldre bad som ikke har sluk og utette rørgjennomføringer i gulvet. Stor fare for følgeskader ved en lekkasje.  
Konsekvens/tiltak  
• Våtrommet har behov for omfattende oppgraderinger. For å sikre en løsning som oppfyller gjeldende krav, bør tettesjikt, sluk og røropplegg oppgraderes og dokumenteres.  
• Manglende oppgradering av våtrommet medfører høy risiko for at konstruksjonene ikke vil tåle vanlig bruk av vann eller lekkasjer. Selv om det er dusjkabinett, er det fortsatt en betydelig risiko for at våtrommets konstruksjoner ikke tåler lekkasjer. Dette kan føre til fuktskader på tilstøtende konstruksjoner.  
Kostnadsestimat: 100 000 - 300 000

Utette rørgjennomføringer.

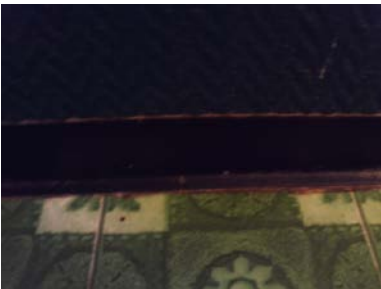
Plastlist i overgang gulv og vegg

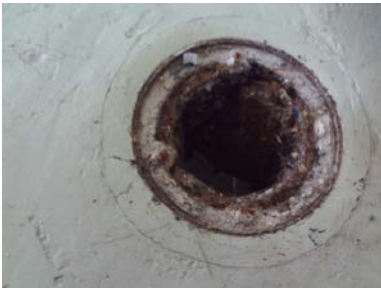
Sluke på vaskerommet

- Overvåk tilstanden jevnlig. For å få tilstandsgrad 0 eller 1 må tettesjiktet skiftes ut, men tidspunktet for når dette er nødvendig er vanskelig å si noe om.

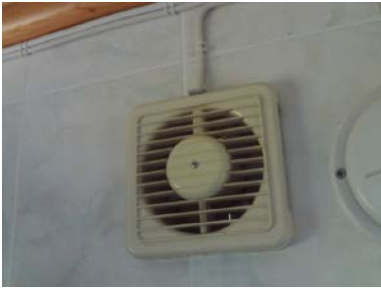
Det er elektrisk styrt vifte med direkte utkast i ytterveggen for ventilasjon av rommet.

Vifte og ventil i ytterveggen.

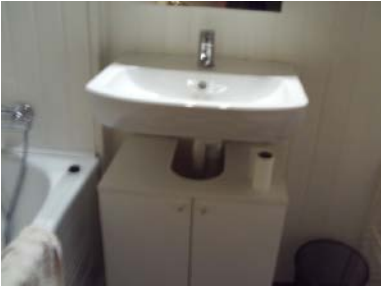
Eldre overflater og fuktsikring i overgangen gulv og vegg. Eldre sluk og ingen ventilasjon av rommet.

Deler av vvs utstyret

- Våtrommet har behov for omfattende oppgraderinger. For å sikre en løsning som oppfyller gjeldende krav, bør tettesjikt, sluk og røropplegg oppgraderes og dokumenteres.
- Manglende oppgradering av våtrommet medfører høy risiko for at konstruksjonene ikke vil tåle vanlig bruk av vann eller lekkasjer. Dette kan føre til fuktskader på tilstøtende konstruksjoner.

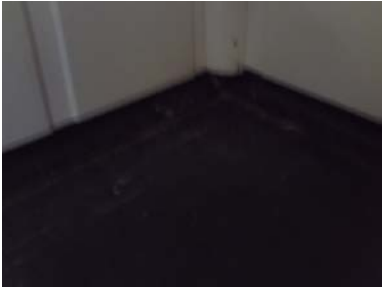
PLastlist i overgang gulv og vegg

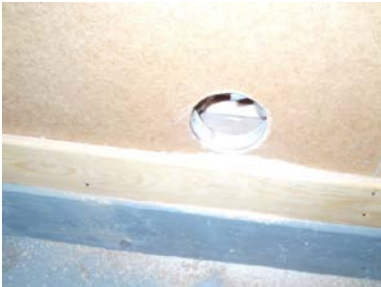
Hulltaking er foretatt fra kott, uten å påvise unormale forhold.

Hulltaking fra kott.

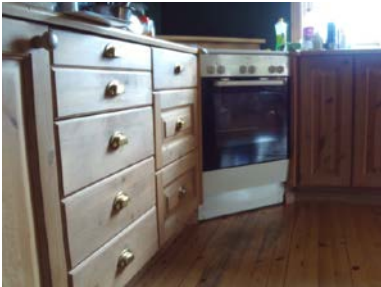
Furugulv, panel i himling og malt glassfibertapet på vegger.  
Innredning med heltre fyllings fronter.

Deler av innredningen.

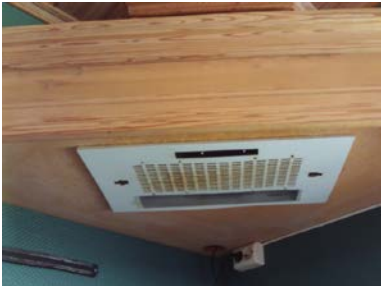
Det er kjøkkenventilator med avtrekk ut.

Ventilator.

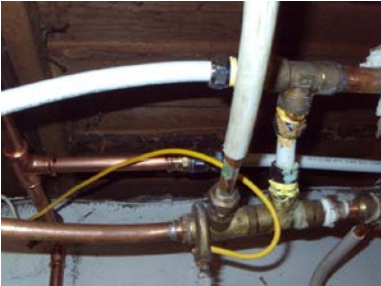
Ellers er det kobberør i boligen.

- Det er ikke behov for utbedringstiltak siden anlegget fungerer i dag, men ut ifra alder kan skader plutselig oppstå på eldre anlegg.
- I forbindelse med oppgradering av våtrom vil det være naturlig med utskiftning av rør.

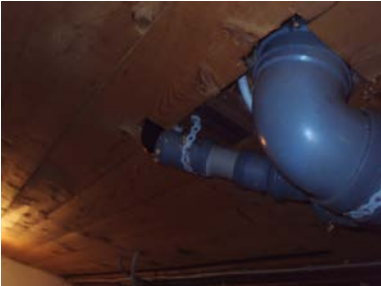
Avløpsrør av plast.

- Det er ikke behov for utbedringstiltak siden anlegget fungerer i dag, men ut ifra alder kan skader plutselig oppstå på eldre anlegg.
- I forbindelse med oppgradering av våtrom vil det være naturlig med utskiftning av rør.

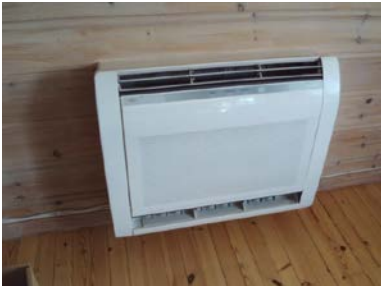
Det er installert varmepumpe i spisestue.

Varmepumpe i spisestue

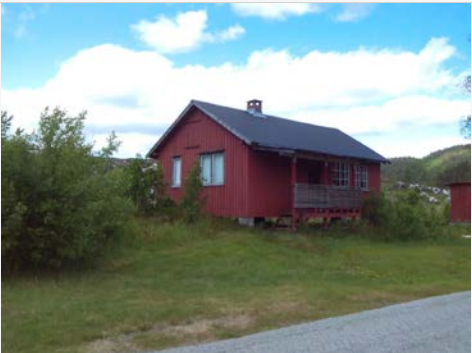
## Hytte

- Fundamentert ved hjelp av støpte pilarer med tilhørende dragere.
- Nyere taktekking av stål/aliminumsplater.
- Plassbygget sperrekonstruksjon med bord som undertak.
- Anbefaler at takrenner blir montert for å unngå ekstra fuktbelastning på fasader.
- Noe vedlikehold med enkelte utskiftninger av kledning på fasader må beregnes.
- Eldre lekkasje ved pipe.
- Eldre mursteinspipe med en vedovn.
- Enkelt overbygg ved inngangsparti.
- Eldre vinduer med enkle glass.
- Eldre noe slitt hoveddør.
- En del vedlikehold må beregnes på denne bygningen med enkelte oppgraderinger nå og på noe sikt må beregnes på grunn av normal slitasje og elde.

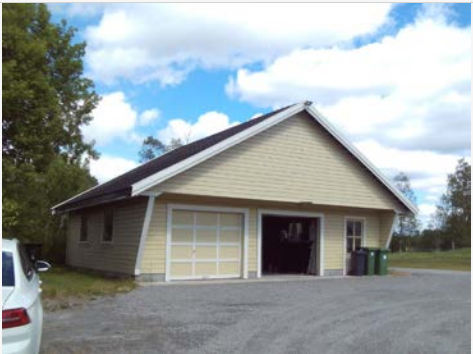
## Garasje/redskapshus

- Fundamentert ved hjelp en støpt plate med en ringmur av lecablokker.
- Noe fall på gulvstøpten.
- Ferdigproduserte takstoler av type fagverk med sutakplater som undertak.
- Vegger er ikke vindtettet. (Har vert noe inndriv av fuktighet i mellom bord)
- Taktekkingen har normal slitasje ut i fra alder på denne.
- Anbefaler at takrenner blir montert for å unngå ekstra fuktbelastning på fasader.
- Kledning på fasader trenger normalt vedlikehold.
- Porter og vinduer er funnet i bra stand.
- Ellers må normalt vedlikehold beregnes med enkelte oppgraderinger på noe sikt ut i fra alder på de forskjellige bygningselementer.
