# Tilstandsrapport

Boligbygg med flere boenheter

Bregnestien 46 , 1528 MOSS

Befaringsdato: 27.10.2025

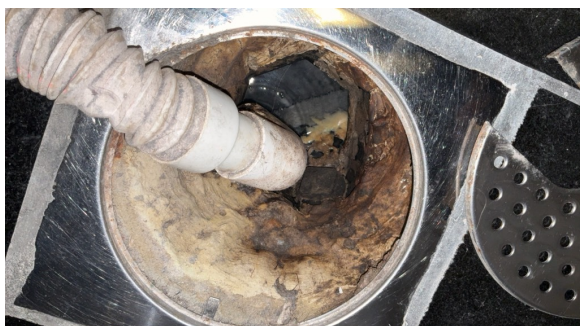
## 2. ETASJE > BAD/VASKEROM

Hulltaking er foretatt uten å påvise unormale forhold. Hulltaking er foretatt fra soverommet.
