Helgågvegen 31, 8723 HUSBY

**Nydelig fritidsbolig, beliggende på  
hjørnetomt med fri havutsikt, høy  
standard og vanvittig gode  
solforhold(midnattsol)**

Befaringsdato: 02.07.2025

Rapportdato: 04.07.2025

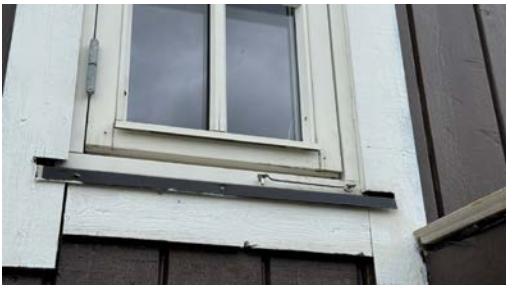
Enkelte vinduer er noe utvendig værslitt.

Utvendig overflatebehandling av vinduer bør påregnes.

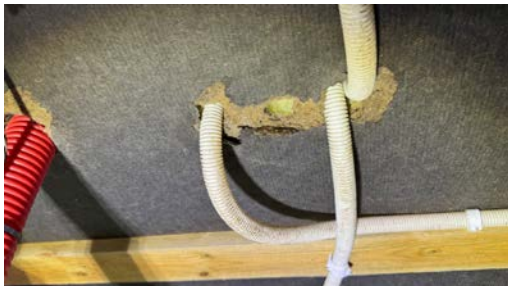
Rørgjennomføringer i etasjeskiller er ikke tilfredsstillende tettet.

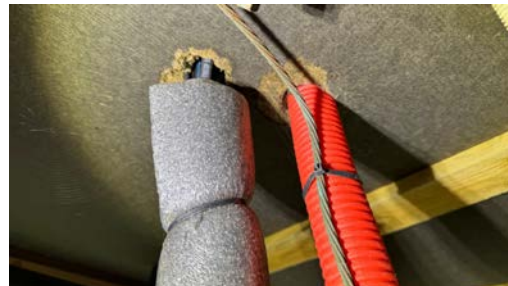
Det er registrert fuktmerker i stubbloftskonstruksjon ved rørgjennomføring til kjøkkenet.

Rørgjennomføringer i etasjeskiller er ikke tilfredsstillende tettet.

Nærmere undersøkelser angående fuktmerker anbefales.

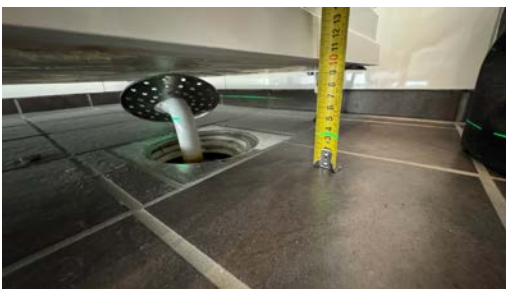
Kontroll av fallforhold.

- Påviste avvik må utbedres, gulvet må bygges med riktig fall.
- Et bad med manglende/reduert fall til sluk blir mindre funksjonelt og sikkert for brukeren. Dette kan medføre stående vann på gulvet, vann som ikke ledes effektivt til sluket, økt risiko for at vann renner ut av rommet og redusert sklisikkerhet på gulvet.

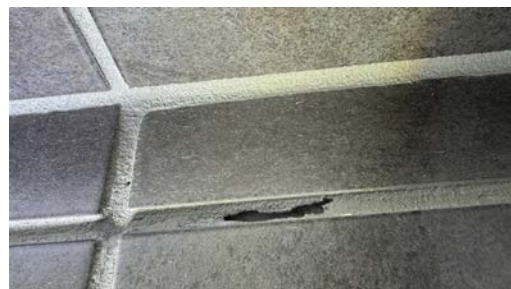
Det er åpninger/hull i fuger.

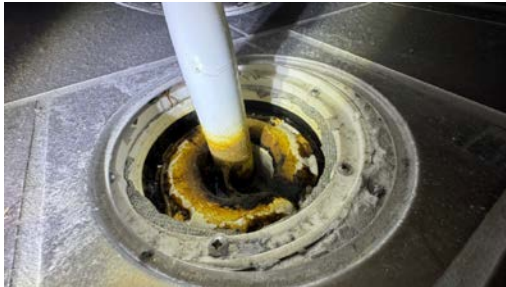
Det er plastsluk og smøremembran med ukjent utførelse.

Kontroll av sluk.

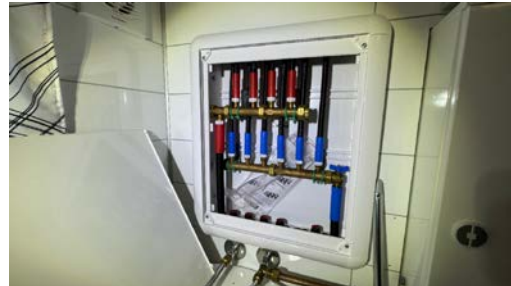
Kontroll av rørfordelerskap.

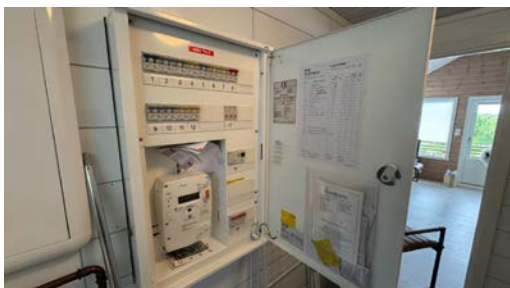
Kontroll av el-skap og kursfortegnelse.
