Tilstandsrapport

Enebolig

Hedalsvegen 1349 , 3528 HEDALEN

Befaringsdato: 08.01.2026

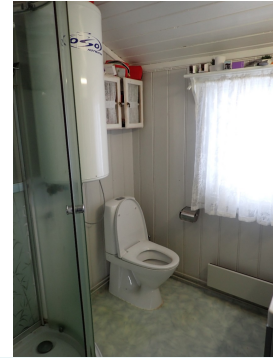
1. ETASJE > BAD

Bad fra byggeåret 1993. Byggeforskrifter av 1987 legges til grunn. Sanitærutstyr er byttet siden byggeåret men overflater er uendret. Det foreligger ikke dokumentasjon på utførelse av våtrommet.

TG 2 Overflater vegger og himling

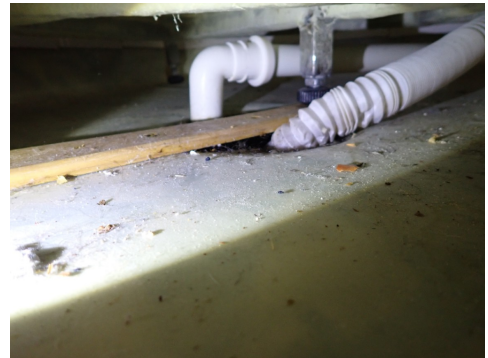
1. ETASJE > BAD

- Når sluket har begrenset tilgang, er det vanskelig å rengjøre sluket og å inspisere den for å oppdage skader i membranen/fuger rundt sluket, som er avgjørende for å forhindre lekkasjer.
- Sluket må sjekkes og rengjøres jevnlig.
- Løsningen/utførelsen rundt rørgjennomføringer gir fare for fukt inn i konstruksjoner.

TG 1 Sanitærutstyr og innredning

- Overvåk tilstanden jevnlig. For å få tilstandsgrad 0 eller 1 må slukløsningen skiftes ut og sannsynligvis må også membransjiktet skiftes/utbedres. Det er imidlertid vanskelig å si noe om tidspunktet for når dette er nødvendig.

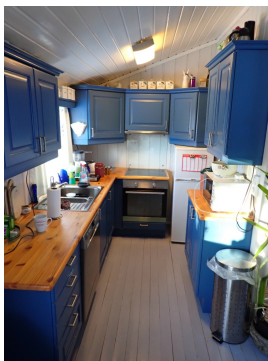
1. ETASJE > STUE/KJØKKEN

TG 1 Avtrekk

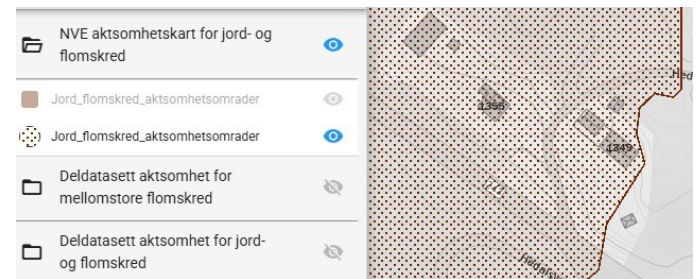
Det er ikke behov for tiltak ift. jord- og flomskred, men ved utbygging kan kommunen kreve fagkyndig skredfareutredning.

Kartutsnitt fra NVE's Aktsomhetskart for jord-og flomskred.
