# Tilstandsrapport

Enebolig

Gjøvikvegen 31, 2834 RAUF OSS

Befaringsdato: 10.09.2025

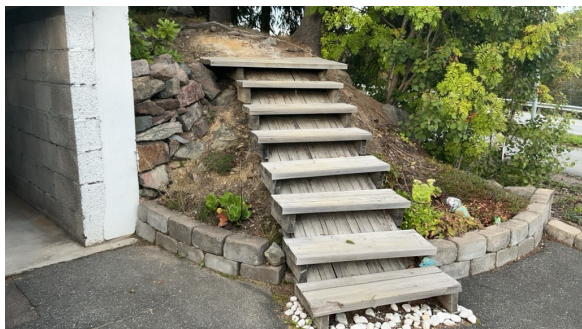
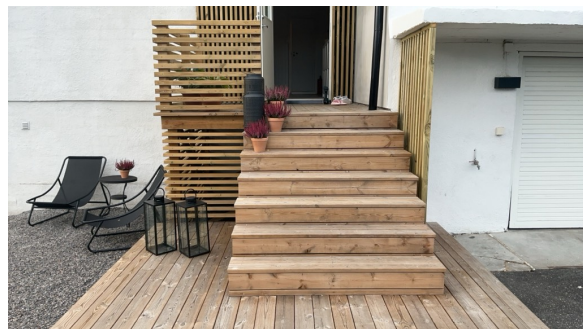
- Det er ikke montert rekkverk.
- Det er avvik:

Det er påregnelig med lokale utbedringer/reparasjoner. Rekkverk anbefales montert.

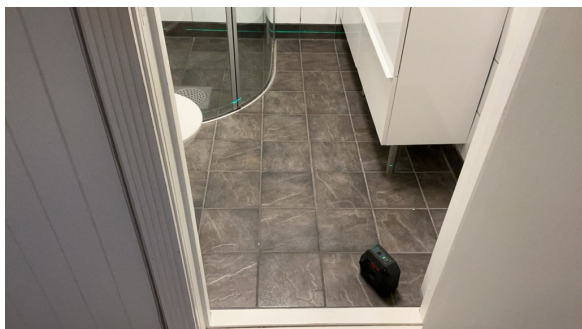
- Det er påvist at høydeforskjell fra topp slukrist til gulv/synlig topp membran ved dørterskel er mindre enn 25 mm.
- Det er avvik:

Gulvet er tilnærmet flatt. Det er lokalt fall til sluk. Fall er ikke tilfredsstillende, men badet fungerer med dette avviket

Rommet fungerer med dagens tilstand. Det er ikke behov for utbedringstiltak siden våtrommet fungerer i dag, men ut ifra alder kan skader plutselig oppstå på eldre våtrom.

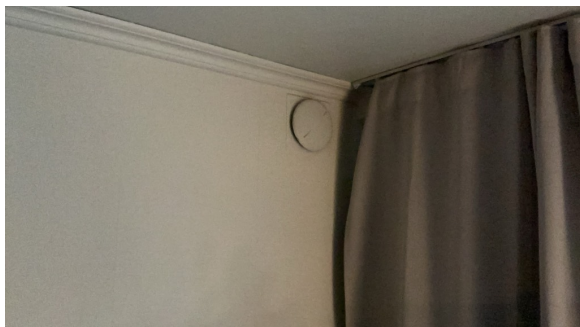
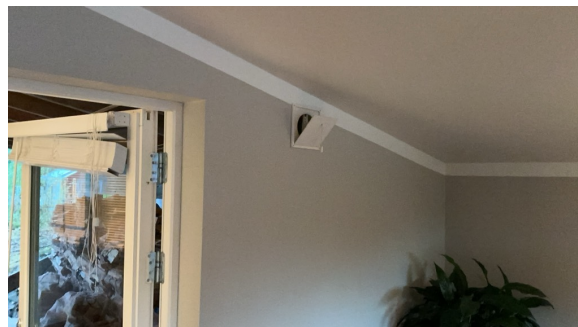
Ventilasjonen i boligen tilfredsstiller ikke dagens krav til klima og miljø. Boligen fungerer med dette avviket, men det bør vurderes energibesparende tiltak.

Ventileringen er ikke i henhold til dagens krav. Tiltak må vurderes ut fra bruk/behov.
