Gjøvikvegen 31, 2834 RAUF OSS

**Innholdsrik enebolig med spennende planløsning og sentral beliggenhet på Raufoss - carport/ garasje - romslig tomt.**

Befaringsdato: 10.09.2025

Rapportdato: 19.09.2025

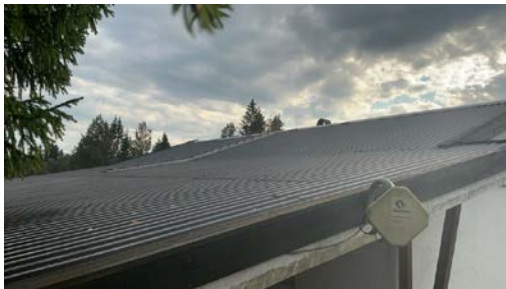
Taktekkingen er besiktiget fra bakkenivå og innvendig i bolig da det ikke var godkjent sikringsutstyr for arbeid på tak på befaringen. Undertak er ikke vurdert da dette ikke var tilgjengelig for inspeksjon på befaringsdagen. Pipebeslag og andre gjennomføringer i taktekking er ikke kontrollert, dette anbefales på generell basis undersøkt. Gjennomføringer i taktekking er svake punkt og risikoen for skader er høy.

- Det er avvik:

Overvåk tilstanden jevnlig. For å få tilstandsgrad 0 eller 1 må tekkingen skiftes ut, men tidspunktet for når dette er nødvendig er vanskelig å si noe om

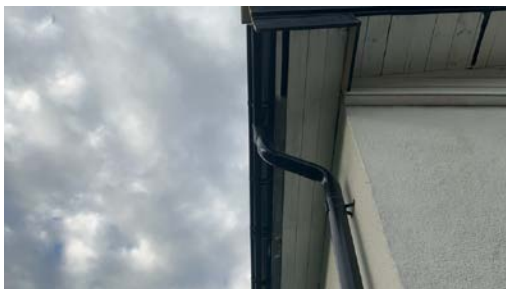
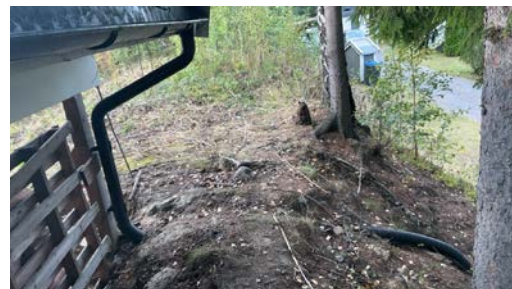
## TG 2 Nedløp og beslag

Utvendige beslag, takrenner og nedløp i metall. Vindskier og toppbord i treverk.

- Det er ikke behov for utbedringstiltak i nær fremtid.

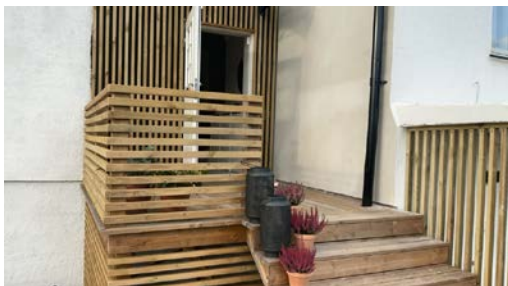
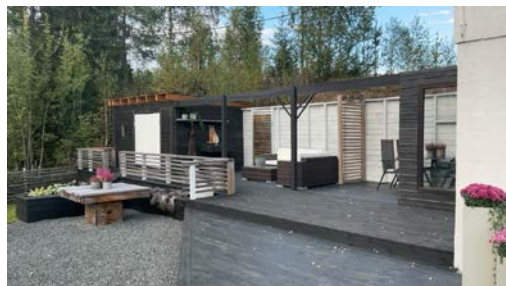
## ! TG 3 Utvendige trapper

Utvendige trapper i trekonstruksjoner.  
Trapper som står under åpen himmel vil alltid ha vedlikeholdsbehov, dette må påregnes.

Det er påregnelig med lokale utbedringer/reparasjoner. Rekkverk anbefales montert.

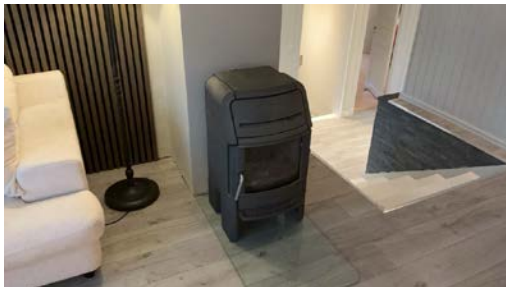
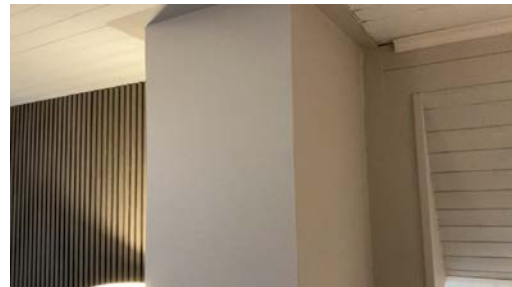
Ildsted er montert. Peisovn i stue.

Det anbefales på generell basis alltid en kontroll av piper og ildsteder ved omsetning av boliger. Det gjøres oppmerksom på at det er det lokale brann- og feiervesen som fører tilsyn med piper og ildsteder i hver enkelt kommune. Ovner og oppvarmingskilder er ikke funksjonstestet av taksmann. Ildsted er montert.

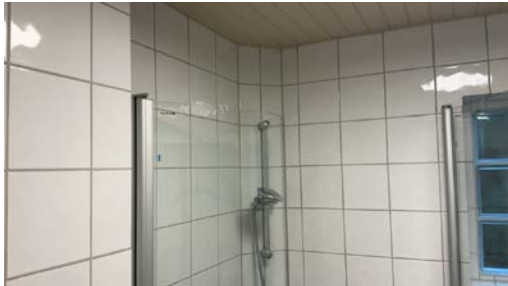
### ! TG 2 Overflater Gulv

Det dusjes direkte på gulv/vegg, noe som gir økt belastning på konstruksjonene. Ved enkle fuktsøk registrerte jeg ingen unormale verdier.

- Det er påvist at høydeforskjell fra topp slukrist til gulv/synlig topp membran ved dørterskel er mindre enn 25 mm.
- Det er avvik:

Gulvet er tilnærmet flatt. Det er lokalt fall til sluk. Fall er ikke tilfredsstillende, men badet fungerer med dette avviket

Rommet fungerer med dagens tilstand. Det er ikke behov for utbedringstiltak siden våtrommet fungerer i dag, men ut ifra alder kan skader plutselig oppstå på eldre våtrom.

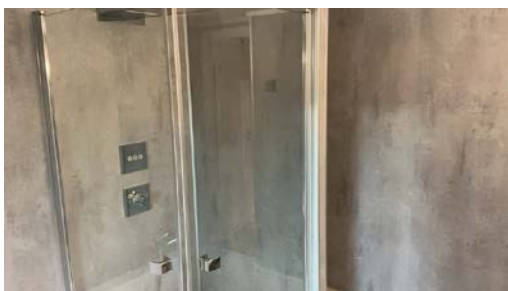
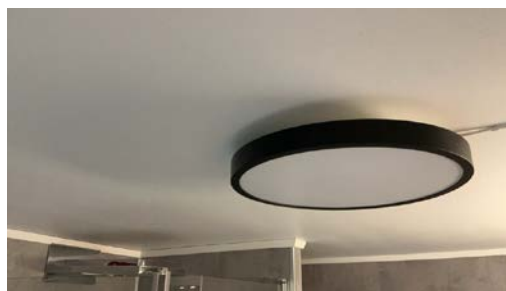
### TG 1 Overflater Gulv

Fliser, med varme.  
Ved enkle fuktsøk registrerte jeg ingen unormale verdier. Fallforhold på gulvet er målt og funnet tilfredsstillende. Det dusjes direkte på gulv/vegg, noe som gir økt belastning på konstruksjonene.

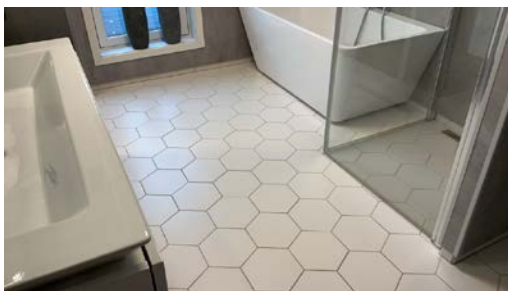
### TG 1 Sluk, membran og tettesjikt

Rennesluk i plast.  
Plastsluk.

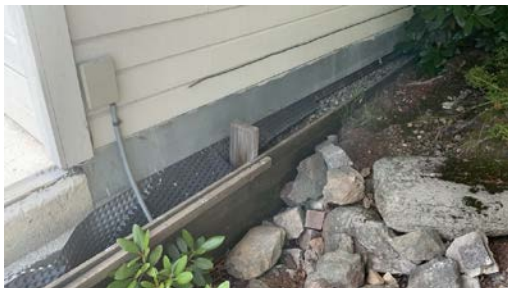
### TG 2 Grunnmur og fundamenter

Grunnmur er utført i Ytongmur, med støpt fundament.

- Grunnmuren har sprekkdannelser.
- Det er påvist andre avvik:
