Tilstandsrapport

Enebolig

Trolldalen 7, 1676 KRÅKERØY

Rapportdato: 07.05.2026

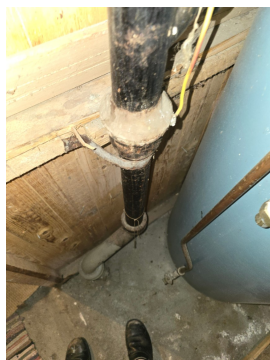
Åpent avløp i benkeskap på kjøkkenet bør utbedres for å hindre lekkasjer og luktproblemer.

Ved oppussing av boligen med nytt bad og kjøkken bør alle avløpsrør skiftes ut, da mer enn halvparten av forventet brukstid er passert. Dette vil redusere risikoen for plutselige rørskader og følgeskader på bygningskonstruksjonen.

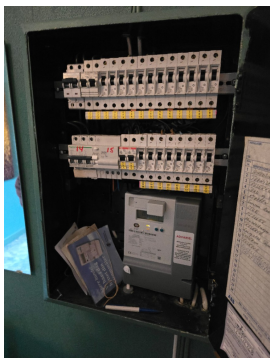
Manglende kapslinger på el.skap.

Så ved en renovering/oppussing må det forventes å oppgradere det elektriske anlegget.
