Tilstandsrapport

📍 Høgdaveien 42C , 0680 OSLO

gnr. 160, bnr. 603

Oppdragsnr.: 18818-2336

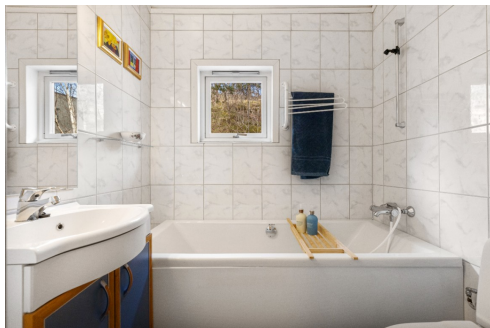
2. ETASJE > BAD

Gulv- og veggflatene består av fliser. Takflatene består av malte takflater. Badekar, klosett, servant med skapinnredning, speil og belysning. Sluk i plastkonstruksjon. Badet ble sist renoveret i 1999 og har en alder som tilsier at renovering må forventes. Det er imidlertid vanskelig å angi når dette vil være aktuelt. Dokumentasjon på utførelse er ikke fremlagt for takstmannen. I hht. Byggforsk byggedetalj 700.300, er normal levetid for baderom 15-25 år. Normal levetid for gulvsluk er 30-60 år. Normal levetid for armaturer 10-30 år. Klosetter og servanter 25- 45 år.

TG.2 Overflater vegger og himling

Det bemerkes at utbedring av bom som et enkeltstående tiltak sjelden vil være økonomisk rasjonelt, da det ofte krever omfattende inngrep i konstruksjonen. Tiltaket vurderes derfor som begrenset til vedlikehold ved behov, og ikke som en anbefalt helhetlig utbedring. Bom kan føre til redusert vedheft, sprekkdannelse og at flisene løsner over tid, særlig ved punktbelastning. Det anbefales at baderomsvindu i baderommet behandles regelmessig med egnet våtromsmaling for å sikre tilstrekkelig fuktbeskyttelse og redusere risikoen for fuktskader.
