Høgdeveien 42C, 0680 OSLO

Selveiet rekkehus med nydelig utsikt mot Abildsø Gård | Parkering på egen tomt | 42 m² terrasse | Svært god beliggenhet

Befaringsdato: 19.04.2026

Rapportdato: 23.04.2026

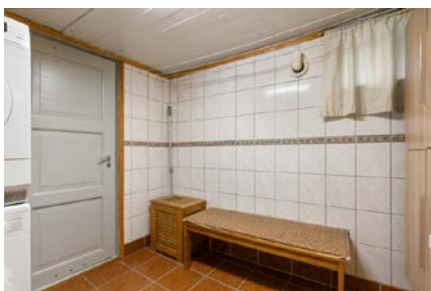
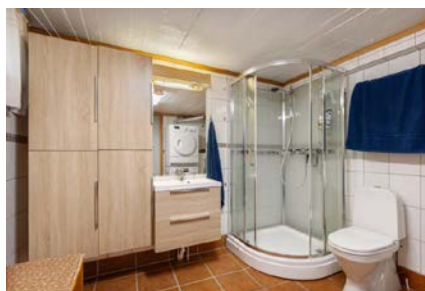
KJELLER > BAD/VASKEROM

For å få tilstandsgrad 0 eller 1 må våtrommet må renoveres. Ved en eventuell renovering anbefales at forhold med tettesjikt, våtsone, sluk m.m. må dokumenteres.

Kostnadsestimat: 200 000 - 500 000

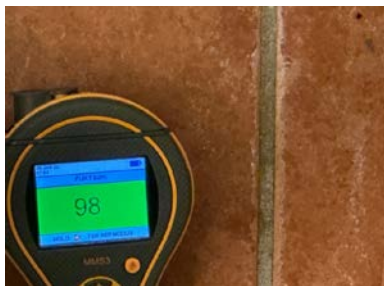
Det ble foretatt stikkprøvekontroll med Protimeter MMS3. Målingene viste ingen utslag utenfor normale verdier. Målingene gir kun en indikasjon og må ikke oppfattes som en garanti for baderommet.

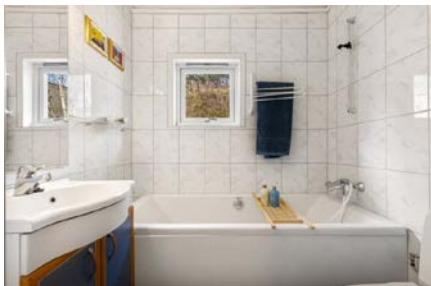
2. ETASJE > BAD

TO 2 Overflater vegger og himling

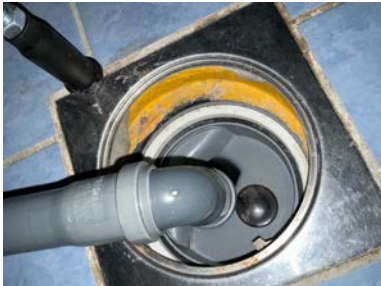
Kontroll av sluk.

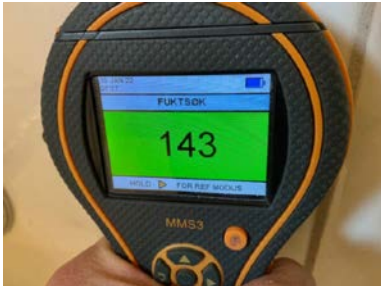
Det ble foretatt stikkprøvekontroll med Protimeter MMS3. Målingene viste ingen utslag utenfor normale verdier. Målingene gir kun en indikasjon og må ikke oppfattes som en garanti for baderommet.
