# Tilstandsrapport

Enebolig

Åslandsbakken 53 B, 4332 FIGGJO

Befaringsdato: 08.11.2024

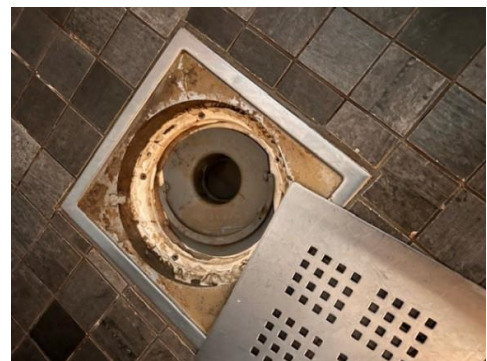
Sluk

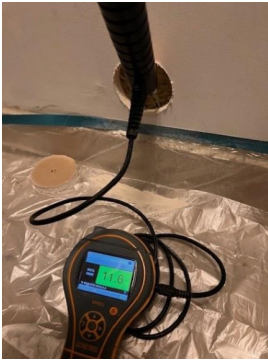
Hulltaking er foretatt uten å påvise unormale forhold. Hulltaking er foretatt ved/i stue. Fuktkvotemåling (vekt%) i konstruksjonen ble målt til 0.

Fuktmåling i vegg mot våtsone.

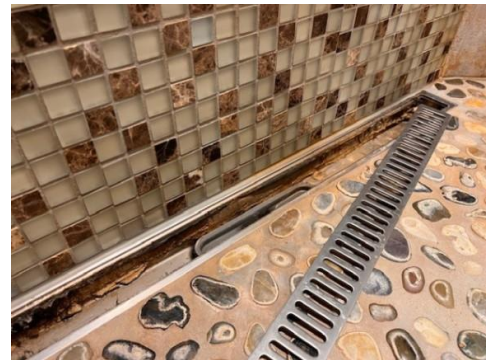
Slukrenne.

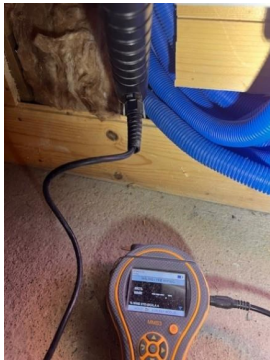
Hulltaking er foretatt uten å påvise unormale forhold. Hulltaking er foretatt ved/i under trapp. Fuktkvotemåling (vekt%) i konstruksjonen ble målt til 0.

Fuktmåling i vegg mot våtsone bad kjeller hovedbolig.

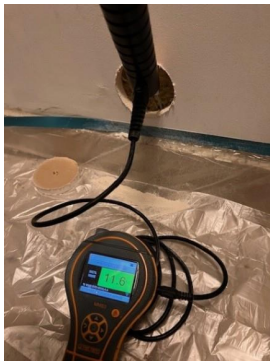
Hulltaking er foretatt uten å påvise unormale forhold. Hulltaking er foretatt ved/i vaskerom. Fuktkvotemåling (vekt%) i konstruksjonen ble målt til 11,6.

Fuktmåling i vegg mot våtsone.

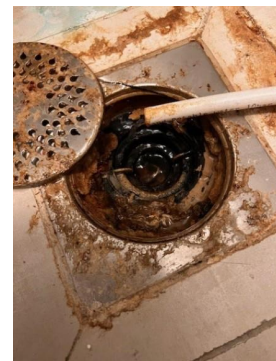
Det er plastsluk og smøremembran med ukjent utførelse.

Sluk.

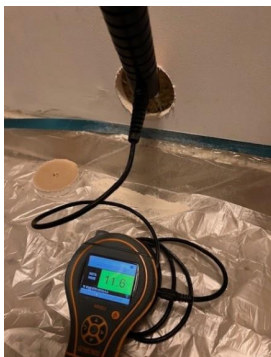
Hulltaking er foretatt uten å påvise unormale forhold. Hulltaking er foretatt ved/i gang. Fuktkvotemåling (vekt%) i konstruksjonen ble målt til 0.

Fuktmåling i vegg mot våtsone.
