Salg  
Krogstadvegen 29  
2320 Furnes

Energimerke

Takstmann

Dato: 13/03/2025

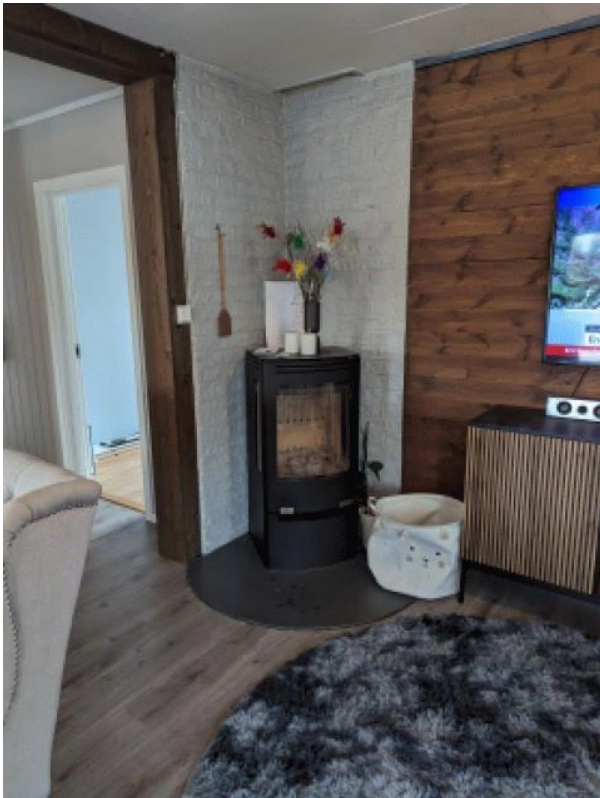
**Merknader:** Ikke ildsted i kjellerstue.

Forventet levetid før ompussing/utbedring av pusset teglpipe utvendig er 10 - 30år.
