# Tilstandsrapport

Boligbygg med flere boenheter

Løvetannveien 28, 1850 MYSEN

Oppdragsnr.: 13794-1843

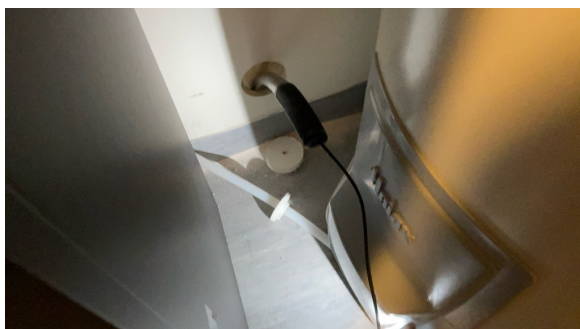
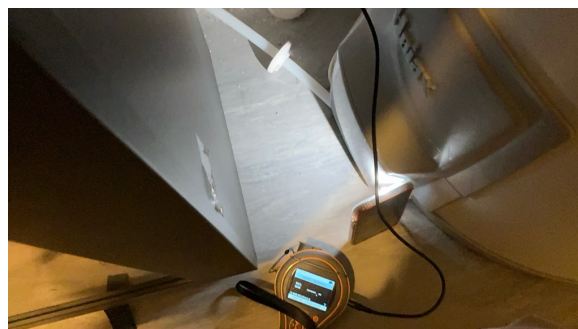
### TG 0 Tilliggende konstruksjoner våtrom

Hulltaking er foretatt uten å påvise unormale forhold.

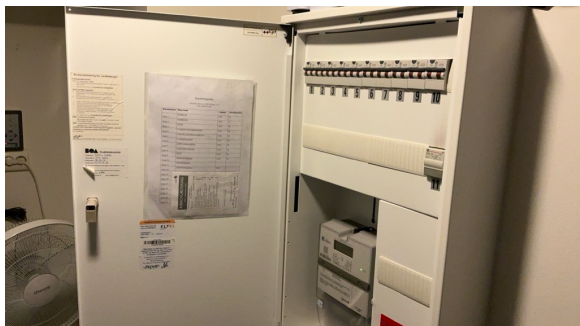
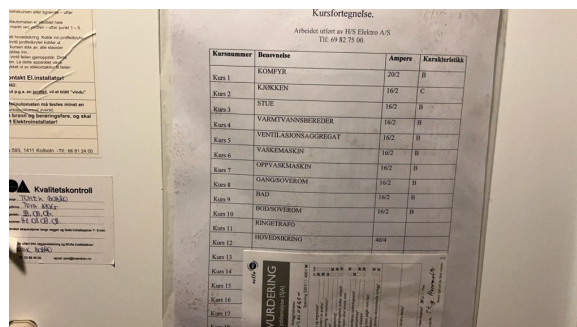
## Inntak og sikringsskap

10. Er det tegn på at kabelinnføringer og hull i inntak og sikringsskap ikke er tette, så langt dette er mulig å sjekke uten å fjerne kapslinger?  
**Nei**
11. Finnes det kursfortegnelse, og er den i samsvar med antall sikringer?  
**Ja**
12. Foreta en helhetsvurdering av det elektriske anlegget, dets alder, allmenne tilstand og fare for liv og helse. Bør det elektriske anlegget ha en utvidet el-kontroll?  
**Ja** Det er ikke foretatt kontroll av det elektriske anlegget i løpet av de siste 5 årene. Det anbefales en gjennomgang av en registrert elektroinstallasjonsvirksomhet.
