Audenbyjordet 2, 2435 BRASKEREIDFOSS

**Hyggelig enebolig i rolige og
landlige omgivelser! Lyse,
oppussede overflater og
materialer i 1. etg.**

13.12.2023

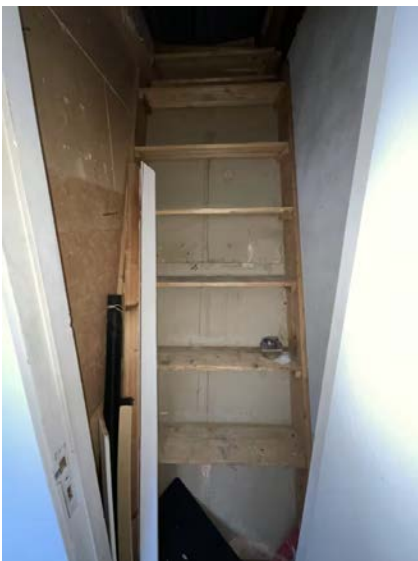
6.16 Trapp

Viser trapp mellom 1.etasje og kaldtloft.

Beskrivelse	
Innvendig trapp er en lukket tretrapp fra byggeår.	
Er det manglende rekkverk?	Ja
Er det påvist andre avvik utover normal slitasje?	Ja
Oppsummering av trapp	TG-2
Tg 2 er satt da rekkverk og håndløper ikke er iht. dagens forskriftskrav.	
Det mangler håndløper på veggen. Dette var ikke et krav da boligen ble oppført.	
Trappen tilfredsstillende ikke dagens krav til sikkerhet.	
Trappen er meget bratt har ulik høyde på opptrinn og slark ved trinn.	
Anbefalte tiltak / ytterligere undersøkelser anbefales	
Håndløper på veggen for bedre sikkerhet anbefales etablert.	
Byggteknisk forskrift (TEK17) med veiledning § 12-14. Trapp, leder eller stige til areal som ikke er måleverdig, er unntatt fra øvrige bestemmelser i denne paragrafen.

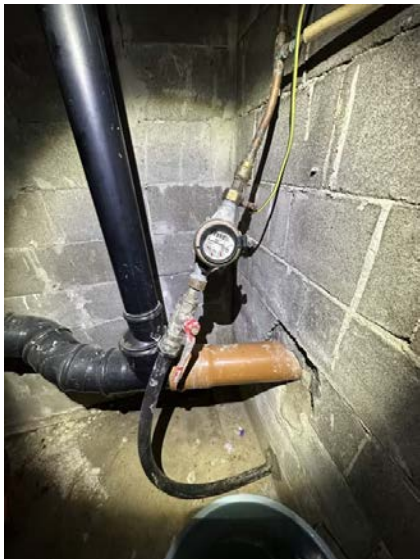
Viser vanninntak, stoppekran og vannmåler plassert i kjellerrom.

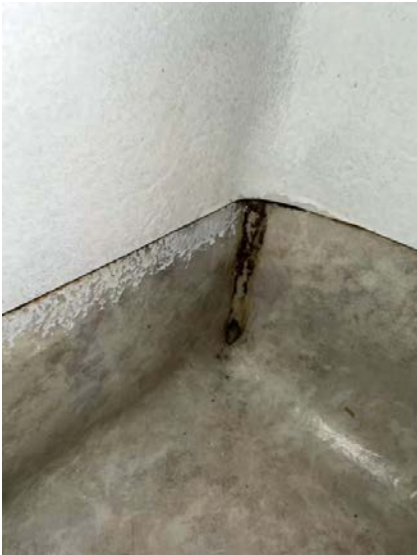
Det registreres misfarging i fugemasse som kan skyldes feil type silikon (uten soppdreper).
