# Lynnebakka 387 2750 GRAN

## Tilstandsrapport Eierskifte

Boligtype: Fritidsbolig

Byggeår: 1963

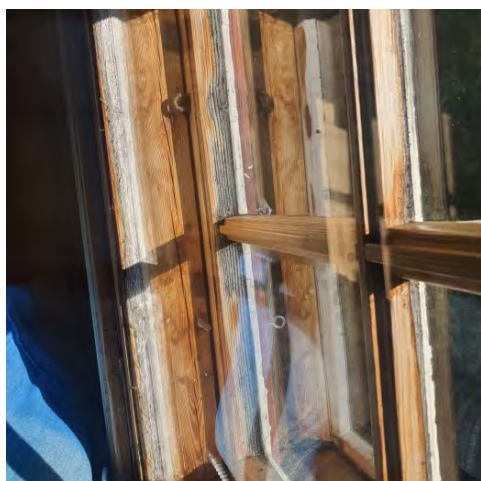
Kan ikke åpnes pga innredning

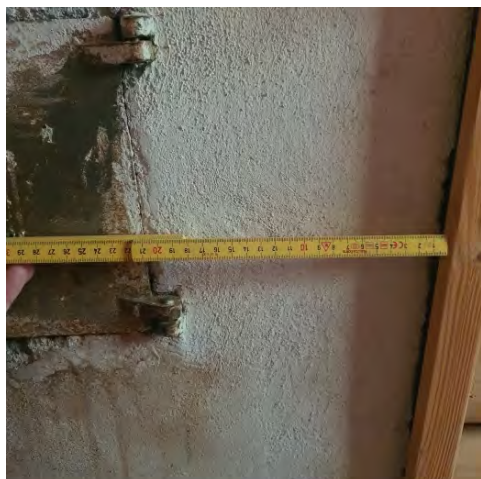
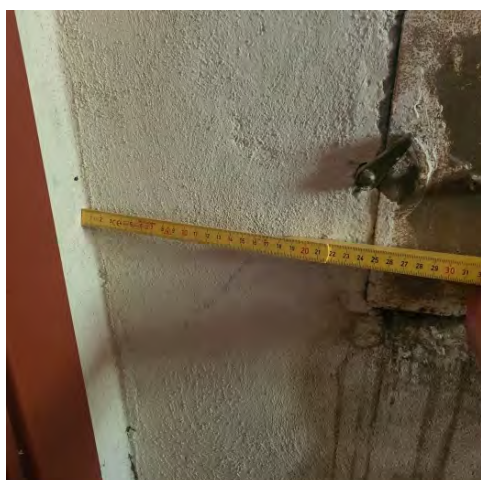
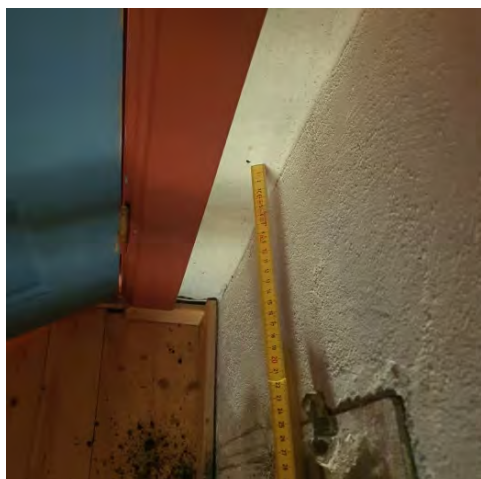
## 6.14 Ildsted/Skorstein: Vedovn

Kobber beslag rundt pipe viser noe tegn til korrosjon. Usikkert når beslag ble etablert, estimert levetid ca 40-70år avhengig av miljøet det er i.

| Utbedre avstand mellom sotluke og brennbart materiale. | |

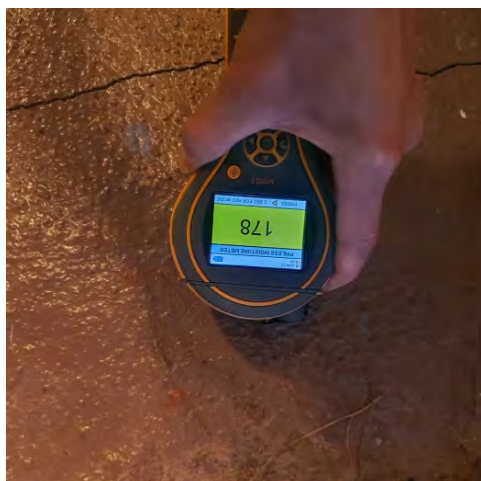
Det har blitt utført fuktsøk på gulvet, hvor det ga utslag. Dette er som forventet med tanke på byggemåte eier opplyser om. Varmekabler i gulvet vil ta bort de lave fuktutslagene som ble funnet.

Fukt utslag på gulv.

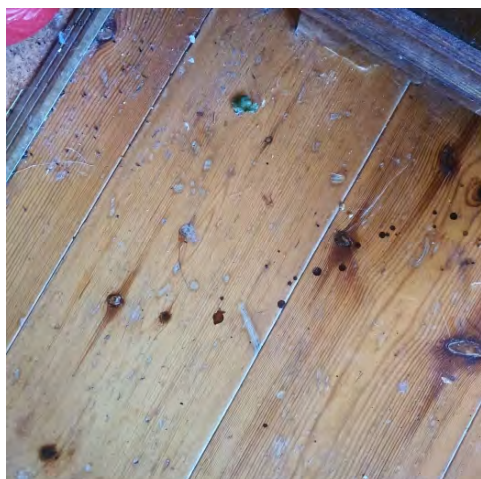
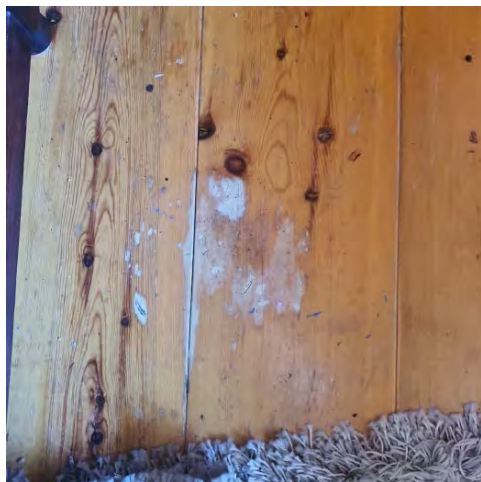
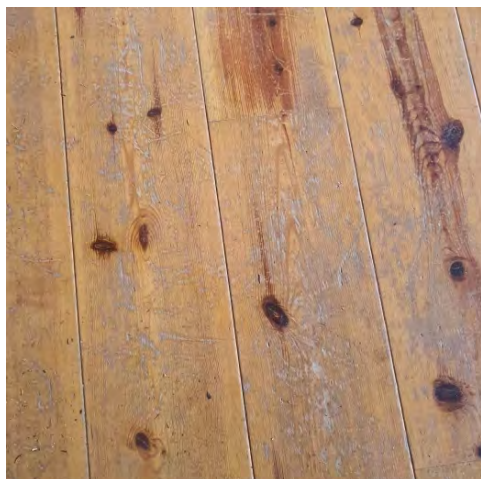
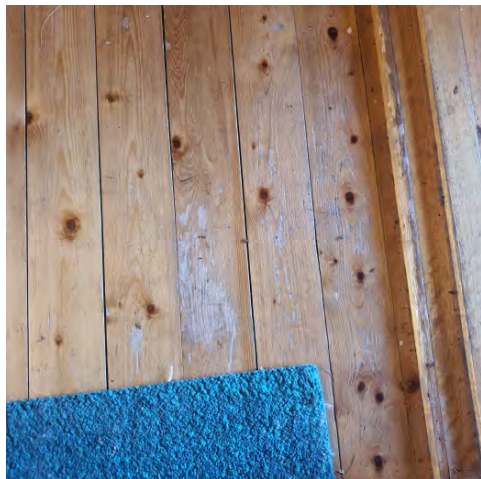
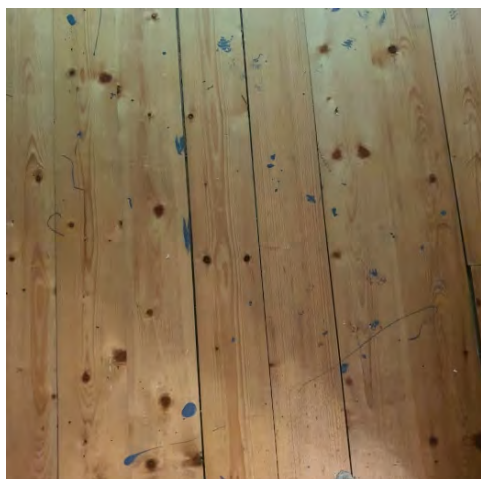
Påpekes at det er slitasje på gulv.
