Idrettsveien 4, 9300 FINNSNES

Sentrumsnær enebolig med fin beliggenhet i veletablert boligfelt på Finnsnes - garasje og pent opparbeidet uteområde.

Nøkkelinformasjon

Befaringsdato: 16.04.2026

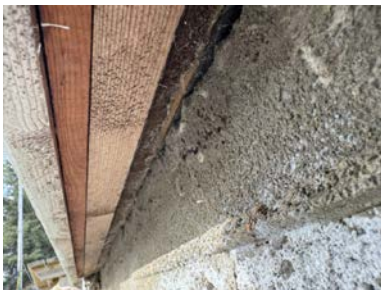
Avvik: Det er registrert flere sprekker i kledningen. Dette øker risikoen for råteskader i kledningen, siden vann kan samle seg i treverket. Kledningen fremstår som værslitt. Det er ikke montert musebånd på fasadene. Manglende musebånd bak kledningen gir mus og gnagere mulighet til å komme inn i boligen, spesielt til kaldt loft og skjulte deler av konstruksjonen. Kledningen er ikke ventilert der det er liggende kledning på underetasjen. Det anbefales gjennomgående luftespalte bak kledningen for å luften ut kondens som dannes på baksiden av kledningsbordene som følge av varmetap gjennom vegg. Luftespalten vil også drenere ut slagregn som trenger gjennom kledningen via sprekker og skjøter.

Kledningen er ikke ventilert hvor det er liggende kledning.

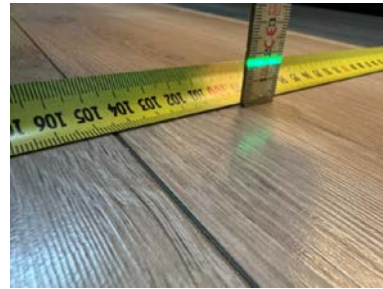
Tilstandsgrad 2 gis med bakgrunn i standardens krav til godkjente måleavvik. Målt høydeforskjell på mellom 10 - 20 mm innenfor en lengde på 2 meter. Tilstandsgrad 2 gis med bakgrunn i standardens krav til godkjente måleavvik. Det er målt ca. 17 mm høydeforskjell på kjøkkenet i 1. etasje innenfor en lengde på to meter.

Måling av etasjeskille på kjøkkenet.

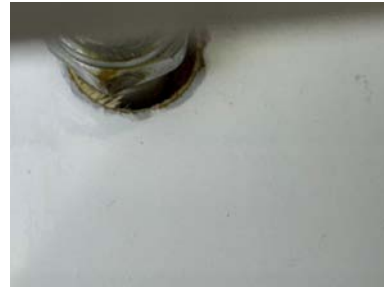
Utett gjennomgang under servanten.

Fugene i nedkant av veggplatene bør utbedres slik at de får jevn og tilstrekkelig bredde for å hindre fuktopptrekk og vanninntrengning.

Veggen i hjørnet av badekaret bør kontrolleres og eventuelt utbedres for å sikre at platen har tilstrekkelig lengde, for å unngå risiko for vannskader i underliggende konstruksjoner.

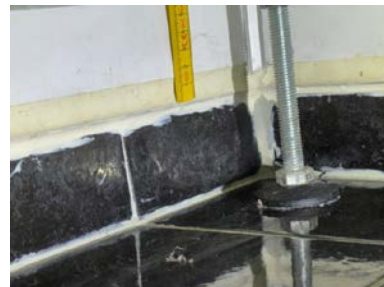
Fugemassen mellom baderomsplaten og bunnlisen.
