# Tilstandsrapport

Enebolig

Linåkerveien 32, 1930 AURSKOG

Befaringsdato: 07.01.2026

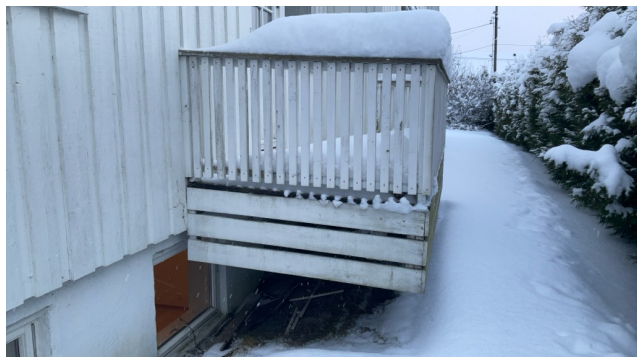
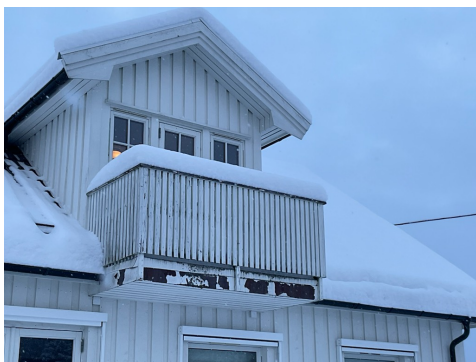
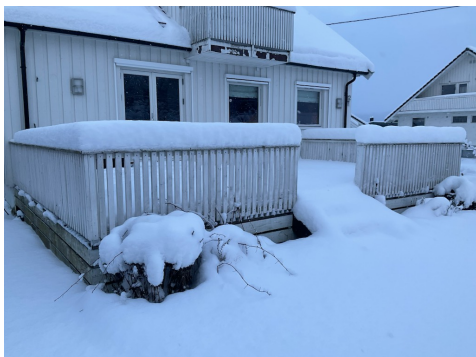
### TG 2 Overflater

- Det er avvik:

Det må gjøres tiltak for å lukke avvikene.

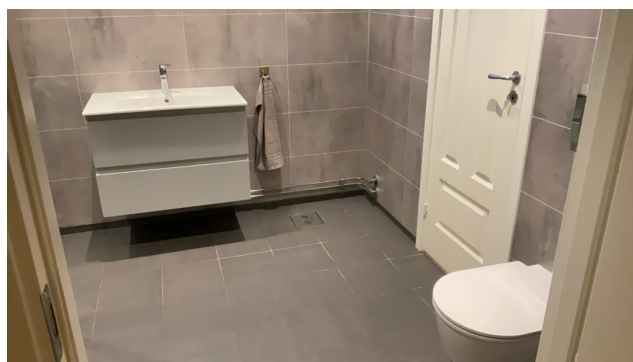
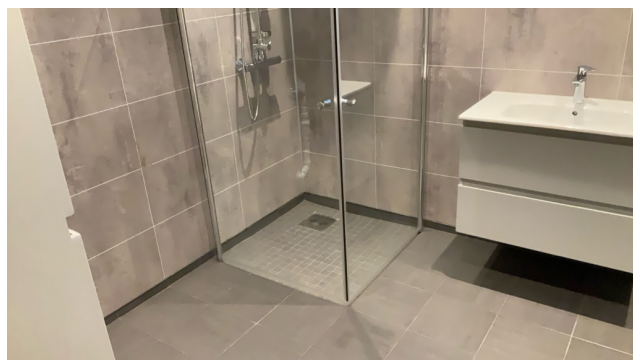
## TG 2 Overflater vegger og himling

- Det er vindu/dør med ikke fuktbestandige materialer i våtsonen (ved vask, dusj, badekar, osv.), løsningen eller byggematerialet er uegnet.
- Det er avvik:

Det mangler fuge/tetting på rørgjennomføringer i baderomsplatene - dette kan føre til skader ved fuktbelastning.

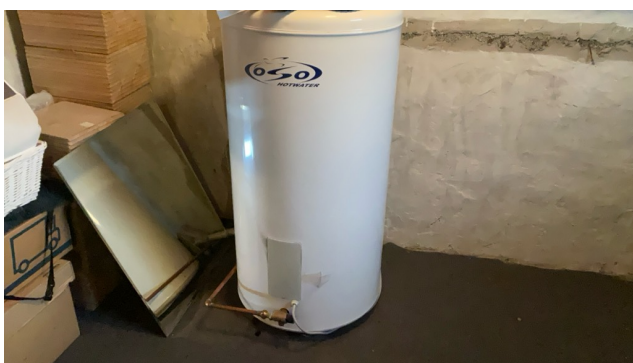
## TG 2 Varmtvannstank - 2

Varmtvannstank 2 er på ca. 134 liter, har produksjonsår 2019 og er plassert i teknisk rom med lekkasjevarsler og automatisk vannstoppesystem.
