# Tilstandsrapport

📍 Brannklokkeveien 8 B, 8622 MO I RANA

# gnr. 20, bnr. 65, snr. 2, fnr. 979

Befaringsdato: 06.02.2023

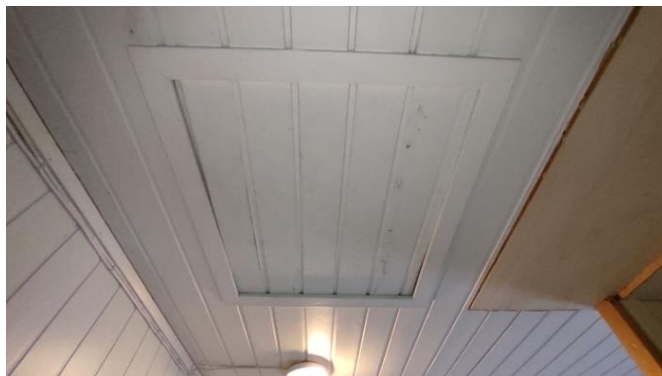
Takkonstruksjonen er ikke undersøkt grunnet manglende stige.

Ytterligere undersøkelser bør utføres.

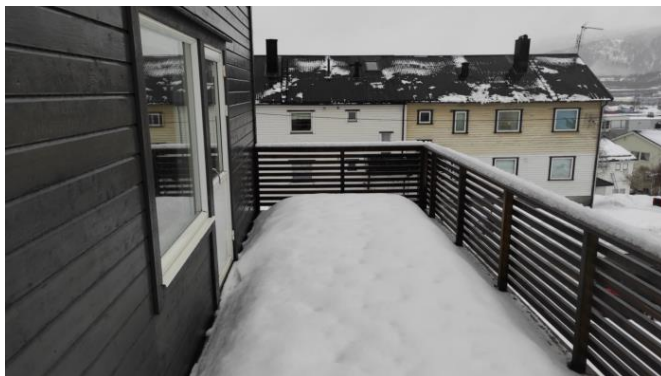
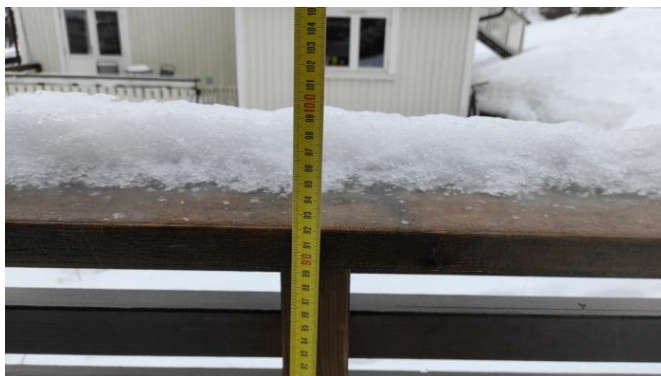
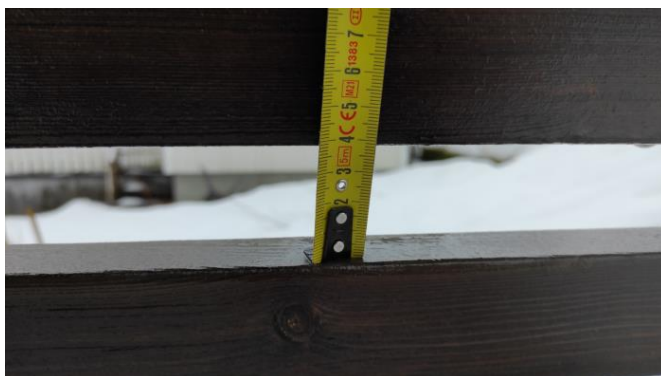
Det bemerkes at fundamenteringen og bærekonstruksjonen ikke er kontrollert grunnet manglende adkomst under terrassen.

Arealet til den øvre delen av terrassen kan avvike, da den var snødekt.

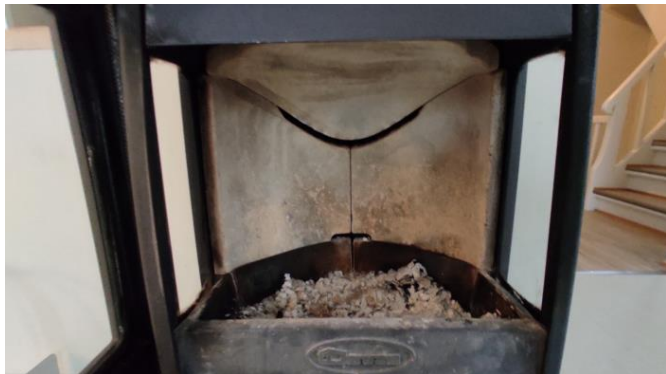
Kontroll av ildstedet.

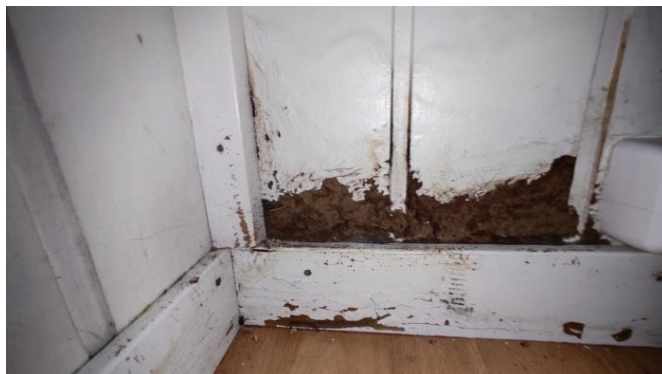
Det ble målt forhøyede fuktverdier i bunnsvillen bak trepanelet (24,5%).

Generelt bør ikke fuktigheten i trevirket ligge høyere enn 15%.

- Det er i hulltaking påvist fukt-/råteskader.
- Det er gjennom målinger påvist høyt fuktnivå i trevegger i underetg./kjeller, det er derfor ikke foretatt hulltaking
- Det er gjennom hulltaking påvist høyt fuktnivå inne i trekonstruksjonen i hulltakingen, men ikke påvist fuktskader i dette området. Høy luftfuktighet kan over tid føre til muggvekst eller sverting av materialer. Samtidig kan materialer og konstruksjoner bli ødelagte.

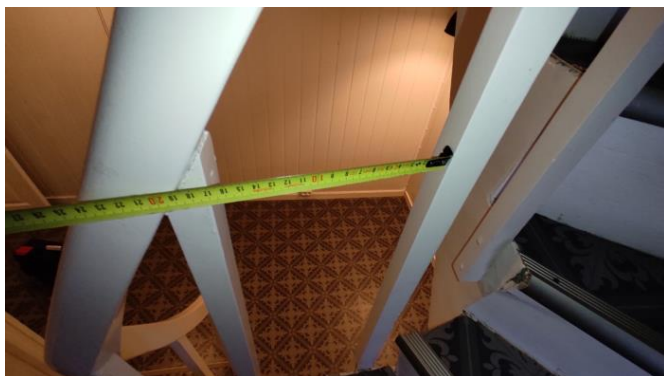
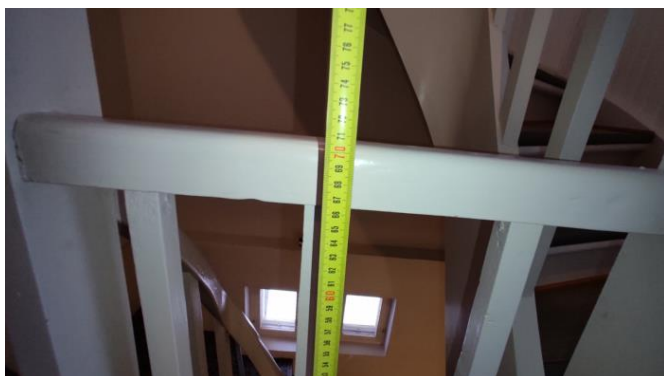
- Håndløper bør monteres, men det var ikke krav på byggetidspunktet.

For å hindre at barn kan kripe gjennom skal åpninger i rekkverk være maks 0,10 m. Rekkverk i trapper og ramper skal ha høyde minimum 0,9 m over gulv eller trinn. Høydekravet gjelder også rekkverk på mellomrepos og returrekkverk på repos. Rekkverket bør festes tilstrekkelig.

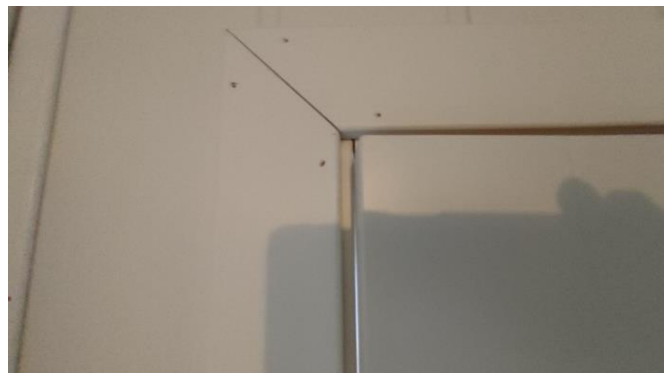
Boligen har profilerte lettdører.

- Det er påvist avvik som tilsier det bør foretas tiltak på enkelte dører.

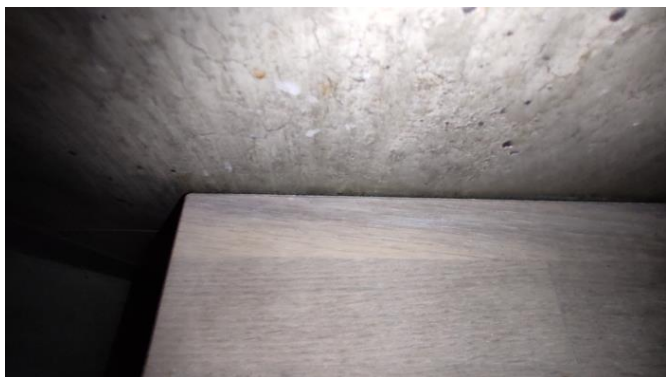
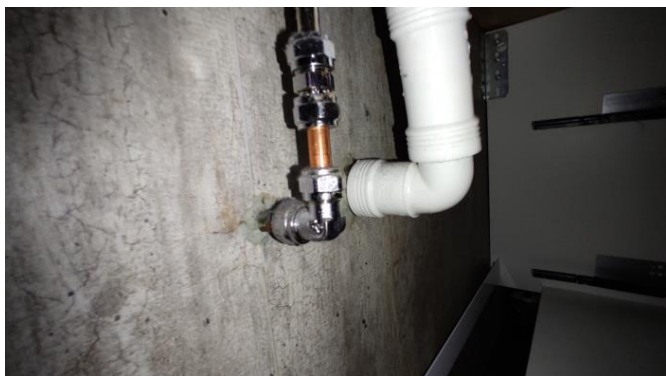
- Det mangler mykfuge mellom innredningen og veggen, mykfuge bør etableres.

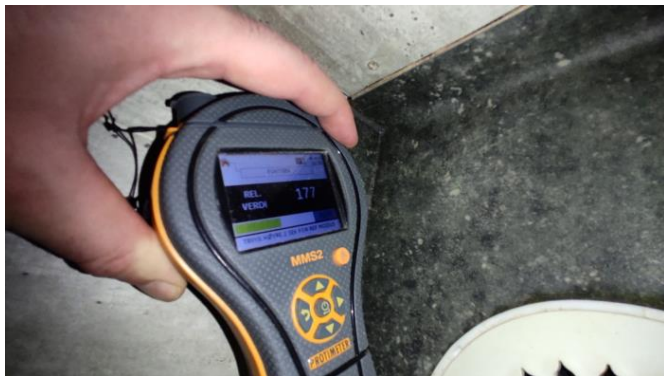
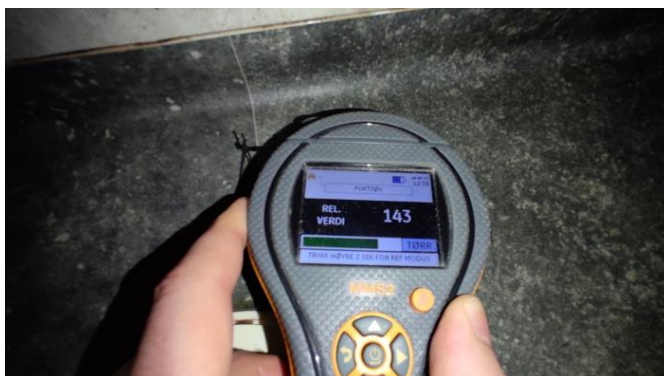
Det ble og utført fuktsøk på gulvet i området rundt sluken, ingen forhøyede fuktverdier ble registrert.

- Det er pga bygningsmessige hindringer ikke fysisk mulig å foreta hulltaking i vegg bak våtsone

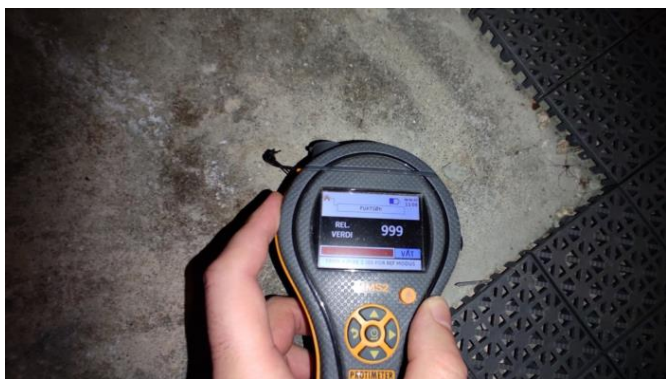
Hulltaking er ikke foretatt da det ikke er fysisk mulig pga tilliggende konstruksjoner (betongvegger).

- Det er pga bygningsmessige hindringer ikke fysisk mulig å foreta hulltaking i vegg bak våtsone

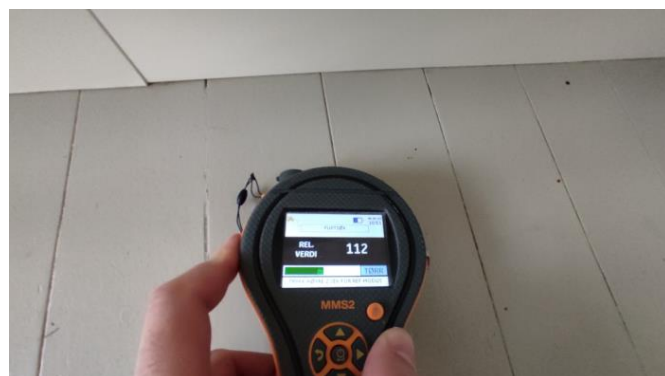
Fuktsøk ved vask, ingen forhøyede fuktverdier ble registrert.

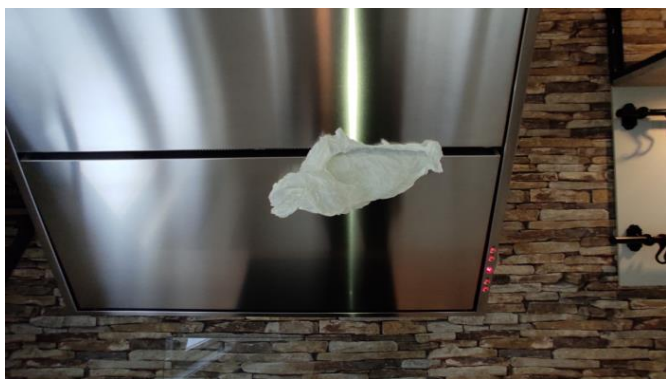
Funksjonstest av ventilator.

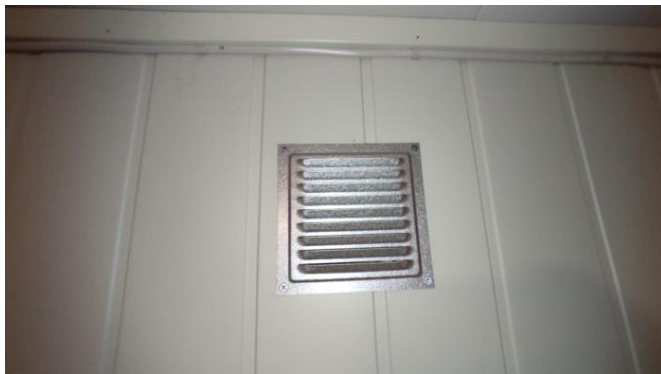
- Det er montert en utvendig ventilasjonsrist inne i boden i sokkeletasjen, risten bør byttes ut.

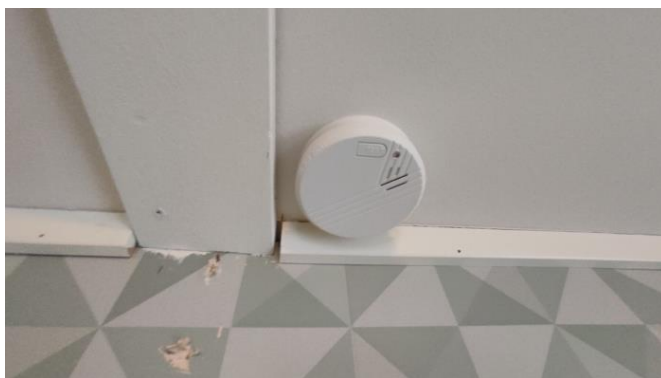
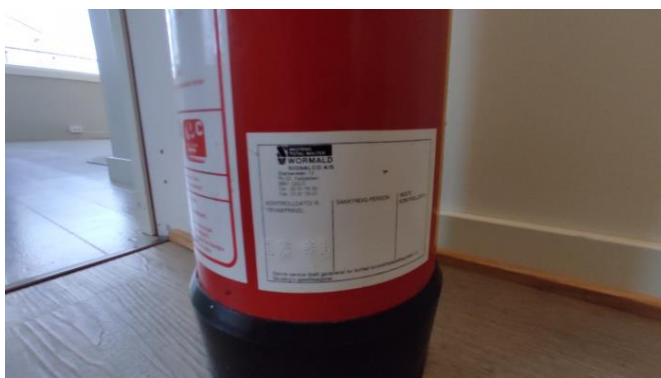
TG 3

1. Er det mangler for brannslukningsutstyr i boligen iht. forskriftskrav?  
**Nei**
2. Er det skader på brannslukningsutstyr eller er apparatet eldre enn 10 år?  
**Ja Brannslukningsapparatet er over 10 år gammelt.**
3. Er det mangler på røykvarsler i boligen iht. forskriftskrav?  
**Nei Det var ved befaring montert en røykvarsler i hver etasje.**
4. Er det skader på røykvarslere?  
**Nei**
