# Tilstandsrapport

Enebolig

Bureiservegen 10, 2407 ELVERUM

Befaringsdato: 20.06.2025

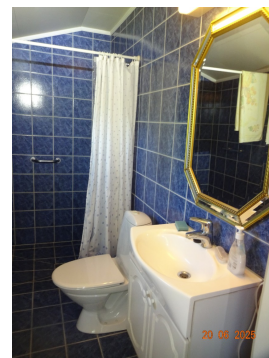
### 1.ETASJE > BAD

Bad fra tilbyggingsåret 1997.  
Ingen dokumentasjon.  
Utført av: firma.

## ! TG 2 Overflater vegger og himling

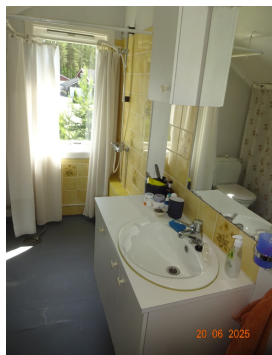
## 2. ETASJE > BAD

### ! TG 1 Tilliggende konstruksjoner våtrom

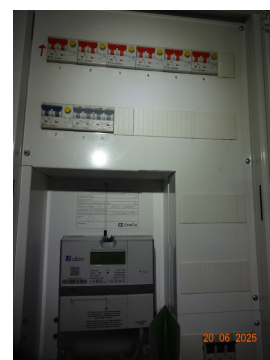
## Inntak og sikringsskap

10. Er det tegn på at kabelinnføringer og hull i inntak og sikringsskap ikke er tette, så langt dette er mulig å sjekke uten å fjerne kapslinger?  
**Nei**
11. Finnes det kursfortegnelse, og er den i samsvar med antall sikringer?  
**Ja**
12. Foreta en helhetsvurdering av det elektriske anlegget, dets alder, allmenne tilstand og fare for liv og helse. Bør det elektriske anlegget ha en utvidet el-kontroll?  
**Nei**
