Bureiservegen 10, 2407 ELVERUM

**Solrik eiendom på ca. 4879m<sup>2</sup>  
med tilbaketrukket og attraktiv  
beliggenhet! Koselig og velholdt  
enebolig, samt garasje.**

| Tilstandsrapport ..... | 46 |

Befaringsdato: 20.06.2025

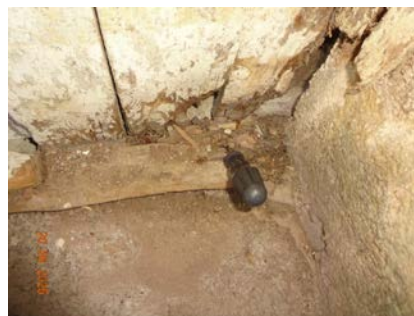
- Det er påvist indikasjoner på noe fuktgjennomtrenging i kjellergulv.
- Det er påvist indikasjoner på noe fuktgjennomtrenging inn i kjellermur.
- Det er påvist synlige fukt/råteskader i treverk i underetg./kjeller, hulltaking er derfor ikke nødvendig

Steder med saltutslag på kjelleryttervegger, etter fuktgjennomgang i veggene.

Det er påvist råteskader i treverk i kontakt med støpt gulv.

- Det anbefales at alt treverk i kjeller fjernes og at kjelleren har mest mulig åpne murkonstruksjoner med god utlufing.

Kostnadsestimat: 10 000 - 50 000

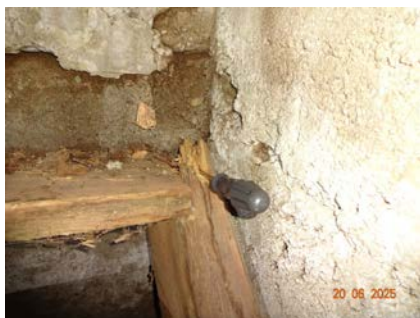
- Rekkverkshøyder er under dagens forskriftskrav til rekkverk i trapper.
- Mangler del med rekkverk til kjellertrapp.  
Det er påvist råteskade i treverk i kontakt med støpt gulv i kjeller.  
Det er påvist råteskade i tretrapp i trappehals.

- Rekkverk må monteres for å lukke avviket.
- Håndløper bør monteres, men det var ikke krav på byggetidspunktet.
- Det er ikke krav om utbedring av åpninger opp til dagens krav.
- Det er ikke krav om utbedring av rekkverkshøyder opp til dagens krav.

Kostnadsestimat: 10 000 - 50 000
